## 排除镀镍溶液故障一例

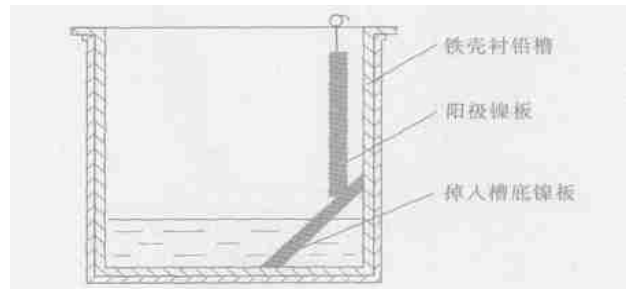
图 1 故障示意图

镀件的大电流处泛有黑色小点(镀件的下面部位及其周边),而小电流处呈灰黑色(镀件的中心部位和深凹部位),厂方错误地认为是受到有机杂质污染,并据此进行处理,结果镀镍层仍未见好转。其实这种情况并不是溶液中有有机物,有机杂质会使镍镀层出现乌亮,结合力会明显降低。笔者根据这一情况认为有可能受到金属杂质污染,尤其是受到铅杂质的污染可能性更大。

现场镀槽是老式的铅衬里槽,液面以下部位发现附有一层黄褐色可擦去的挂霜,这挂霜无疑是铅的氧化物,还估计此铅衬里槽有可能与阳极连接过,否则不可能如此严重。后据工艺员反映:溶液抽出来后,发现有一块镍板斜倚在槽壁,上面挂的一块镍板正好触及这块镍板的腰部(如图 1)。

溶液被污染的过程是:工作时电流通过阳极板传到掉入槽底镍板,然后又把电流传到铅衬槽,此时铅衬槽成为阳极,表面受到氧化产生黄褐色的氧化

铅,其中部分铅离子进入溶液,致使溶液发生故障。

镀镍溶液受铅离子污染目前尚无更好的治理方法,一般多按电解法处理。先将溶液抽出来,把槽壁和阳极表面的氧化铅洗刷干净,然后将溶液过滤后回入槽内,以  $0.1 \sim 0.2 \text{ A/dm}^2$  的电流密度先处理 3 昼夜,第 4 天按正常工艺条件试镀并告知结果很好,至今已时隔几个月,仍效果很好。
