电镀过程管理不到位导致的镀层弊病

沈 涪

(国营华丰企业集团公司, 四川 绵阳 621000)

Some Cases of Coating Quality Faults Caused by Detail Mismanagement in Electroplating Process

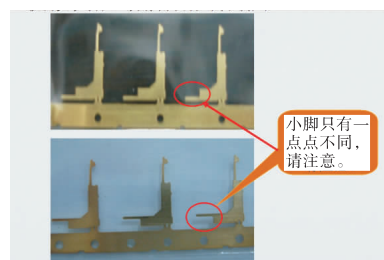
图3 两种不同的带状材料零件照片

在电镀加工过程中,如果镀件相似度较高又遇到镀件在转运过程中管理不当,很容易出现混料现象。以下这两种零件基材一样,镀种一样,形状相似,只是局部略微不同(见图3)。

由于零件相似程度较高,放料员由于疏忽将两种零件连接在一起电镀,随后收在一个料盘上,至用户装配时才发现,造成该批次电镀产品全部退货。

对于这次故障,采取了以下措施:a.来料后在料盘上贴上有明显区别的标识;b.发料员在发料时先发放一种零件,待前一种零件电镀完成后再发放另一种零件;c.把此种故障作为专项事例纳入放料员、收料员和技术员的技术培训教材中。

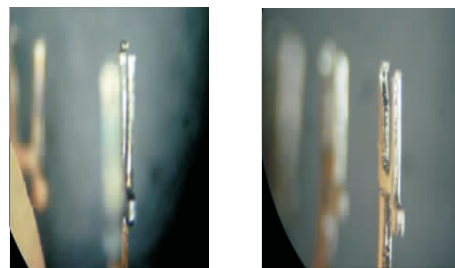
图4 变色镀层照片

图4的镀件为一带状材料端子镀锡,锡层要求 δ 为 $4.5\sim 5.5\text{ }\mu\text{m}$,电镀几个批次一切正常。但是

连续供货四批以后,在第五批也是最后一批货中,在做回焊炉检测时,样件端子侧面锡层出现蓝色,不良率达90%。取前几批次留样镀件做同样项目检测却无变色现象出现(见图4)。

(a) 出现蓝色 (b) 正常镀件

初次判断以为是镀层厚度问题,将出现变色批次的镀件做锡层厚度测试,抽样10件,对端子的两个平面即正面、反面、以及两个侧面即带状材料在镀液中进行进的迎水面、背水面采用X-射线荧光测厚仪分别进行测厚,得出的数据列于表1。

从表1可以看出,该镀件侧面镀层厚度低于平面镀层,似乎镀层高温变色是镀层厚度不够引起。但是,随后抽验不变色批次镀件锡镀层厚度跟表1数值相差甚微。在排除了厚度因素后,考虑是镀液杂质的影响。经检查,该生产线工艺要求每周对镀锡溶液作一次沉降处理以清除 Sn^{4+} 和其他杂质。但实际上电镀最后一批次镀件时,镀液距上次沉降处理已有十天,由此推断,该次镀锡层高温变色是由于镀件侧面锡层厚度较薄,在杂质过多的情况下镀层孔隙率较高引起。针对判定对镀锡溶液进行了沉降处理,在维持其它工艺条件不变的情况下,镀件过回焊炉检测再无侧面变色现象。
