氰化镀锌层表面发雾故障分析及排除

王晴晴, 崔 军, 程宗辉, 李孝和

(国营芜湖机械厂, 芜湖 241007)

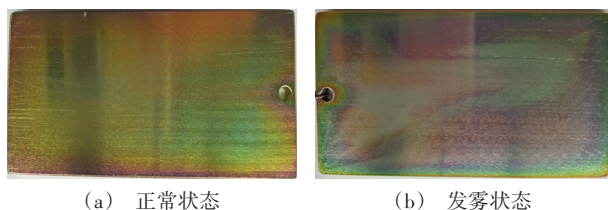
图1 氰化镀锌零件钝化后表面照片

本文主要以在生产过程中出现的氰化镀锌层表面发雾故障为例,通过对生产流程中涉及的因素进行分析得出产生的原因,并经过有效处理、排除的过程。正常生产的氰化镀锌零件钝化后表面带有黄色、绿色等色调的彩虹色,如图1(a)所示。表面发雾后的氰化镀锌零件钝化后,表面呈棕色,有些还带有褐色线条,如图1(b)所示。针对此种情

通过仔细观察镀层的表面状态发现,镀层颜色要比以往的偏暗一些。经多方查找资料显示,此种现象应为金属杂质离子含量偏高所致^[4]。查阅我厂《槽液分析》工艺规程,氰化镀锌槽液日常化验的金属杂质离子为铜离子和铁离子,通过原子吸收分光光度计测定两者均在合格范围内,含量如表1所示。工艺指导书中没有要求日常生产中检测其他金属离子的含量。为进一步证明上述判断,取少量槽液,分析其他金属杂质离子的含量和种类。通过原子吸收分光光度计检测出了 Pb^{2+} 、 Ni^{2+} 两种金属杂质离子,其含量如表1所示。

研究表明,槽液内 Pb²⁺ 含量不宜超过 0.015 g·L⁻¹^[5], Ni²⁺ 含量不宜超过 0.050 g·L⁻¹^[6]。分析槽液金属杂质离子产生的原因,通过了解生产安排及工人工作记录,发现近期有大量工装夹具类的产品在该槽液中加工过。工装夹具的基体材料较为多样,含金属离子种类较多,在生产过程中存在工件掉落槽中发生腐蚀溶解的可能,进而导致槽液金属杂质离子含量偏高^[7]。虽然不纯阳极溶解和化学药品纯度不够也会产生金属杂质离子,但该工艺中使用的锌阳极为 1# 锌,化学药品也没有更换过,故这两种因素导致杂质离子含量增加的可能性很小。

跟踪第 3 天无异常现象发生。第 4 天后,槽液变成红棕色,与之前的澄清偏绿颜色有明显区别,镀覆层表面状态较好,但经过钝化后表面发暗,状态极差。通过检查阳极发现,有黏稠的白色东西附着,原本完整的布套部分发生了溶解。通过了解,

阳极上的布套为新购置的,与之前批次不同。槽液变成红棕色可能是阳极布套溶解造成的。针对上述分析,采取更换阳极布套的方式,并采用颗粒状活性炭进行过滤。按工艺规定量(如表 2 所示)添加后,槽液颜色并未发生改变。于是采用持续、缓慢方式添加,边添加边搅拌,直至红棕色褪去,颜色恢复如初。最后计算总的添加量达到 4 g·L⁻¹,远远超过了平时的添加量,说明槽液中混入了大量的有机杂质。过滤后,再进行镀覆试验,此时表面状态较好,钝化后表面呈黄色色调的彩虹色,没有发雾、发黑现象。

为除掉金属杂质离子的影响,对槽液进行了除杂处理。工艺规定除杂剂添加量如表 2 所示,日常生产每 3 个月除 1 次杂质。按规定添加后,发现槽内反应剧烈,有大量小气泡产生,该现象说明槽内杂质含量较高,按照工艺规定添加除杂剂的量并不能完全沉淀杂质离子。于是增大除杂剂的添加量,采用持续、缓慢加入,反应程度逐渐变缓,直至停止。最终加入除杂剂的量达到 3 g·L⁻¹。捞出表面悬浮物,并对槽液进行过滤处理,再次取槽液进行 Pb²⁺、Ni²⁺ 分析,此时含量几乎为零。第 2 天镀覆试件后,与之前的对比,表面状态有明显改善,偏暗的现象有所缓解。钝化后产品状态较好,可以正常生产。
