填充工序对铝合金壳体零件铬酸阳极化色差的影响

(中国航发北京航科发动机控制系统科技有限公司 表面处理车间, 北京 101102)

Influence of Filling Process on Color Difference of Aluminum Alloy Shell after Chromic Acid Anodization

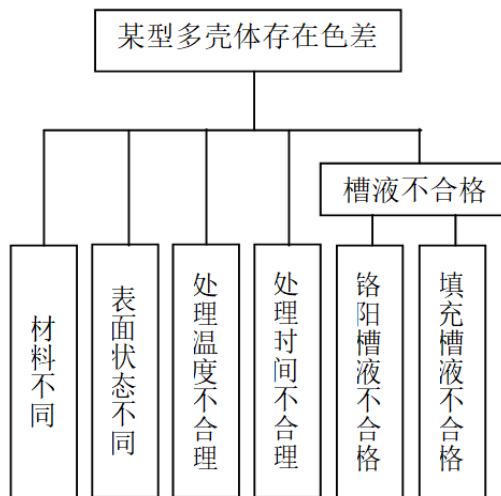
图1 不同零件铬酸阳极化色差故障树图

通过梳理铬酸阳极化生产流程,查阅铝合金零件铬酸阳极化加工记录、槽液化验单及相关技术标准,现场查看加工操作及设备状况,结合中央库查看多型号零件或组件外观状态,分析认为可能影响某型多壳体外观存在差异的原因有材料^[4-6]、零件表面状态、处理温度、处理时间、铬酸槽液、填充槽液等,构建故障树图如图 1 所示。对各因素的影响分析如下。

复查填充槽液时发现,铬阳填充槽液工艺要求浓度为30 mg/L,浓度非常低,并在使用过程中逐渐消耗稀释。补充时,操作者使用瓶盖添加,添加量无记录。因此,不能排除填充槽液浓度不符合要求。

综上分析认为,引起铬酸阳极化膜层颜色发黄的原因应为填充槽液的浓度不符合标准要求。

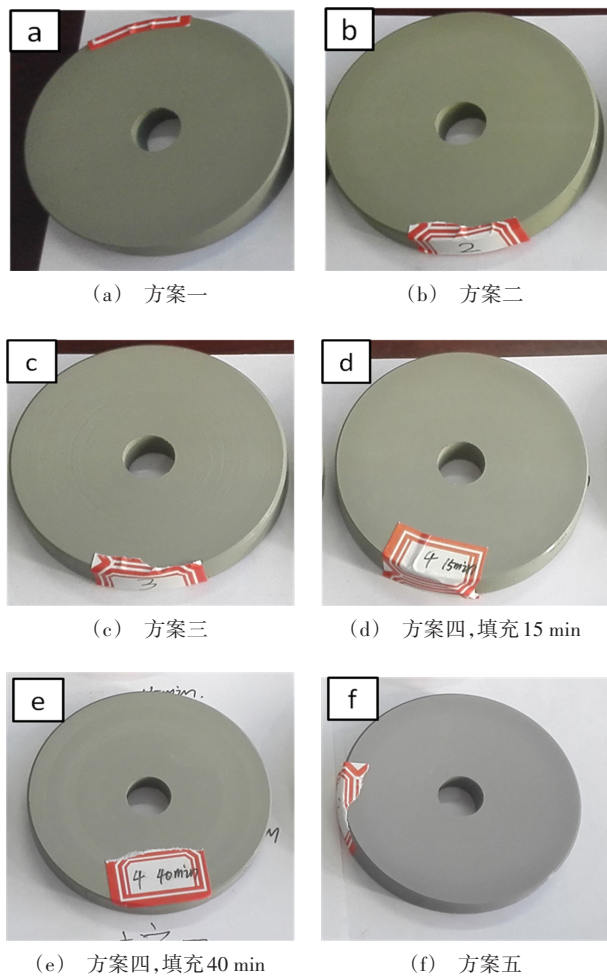
图2 实验样品照片

实验样品照片如图2所示。通过对比实验结果,可以看出:

(1)方案三(浓度为30 mg/L,填充20 min)和方案四(浓度为35 mg/L、分别填充15 min及40 min)的膜层颜色接近,均为偏灰色;

(2)方案一中1盖药品配制的槽液浓度约为100 mL/L,超出了标准要求的30 mL/L要求,试片经此槽液填充后外观发黄;

(3)方案二中2盖药品配制的槽液浓度为200 mL/L,填充后外观更黄,说明浓度越高,黄色越明显。

(1) 制定槽液管理制度, 由主管工艺员对填充槽液配制过程进行确认, 并在专用表格记录和签字。

(2) 对相关工艺员、操作者、检验员进行铬阳外观要求的培训, 制作比对“样板”, 统一检验要求。
