电镀镉层斑点故障原因及解决措施

(中国空空导弹研究院 热表处理分厂, 河南 洛阳 471009)

Causes and Solutions of Spot Faults in Cadmium Plating Layer

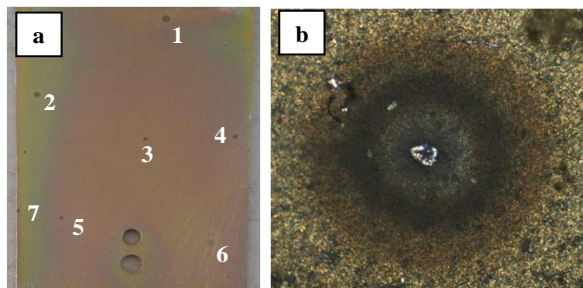
工件表面斑点分布及其放大照片如图 1 所示。将工件在显微镜下放大 40 倍观察斑点形貌(图 1(b)), 发现斑点中间部位有凹坑, 深度达到基体, 因此确定斑点是针孔缺陷。

图1 镉镀层表面的斑点及其形貌

电镀镉过程中工件表面会析出氢气,如果工件表面粘附污垢将导致该处吸附氢气泡,会阻碍镉层的沉积从而形成针孔缺陷,露出的铁基体在之后的钝化过程中发生反应形成三价铁离子,最终形成棕色的斑点。

综上分析,推测故障原因为橡胶锤表面的橡胶颗粒在校形过程中粘附在工件粗糙的表面,而常规的清洗方法不能完全将橡胶颗粒清洗干净,导致零件在电镀过程中产生针孔缺陷。

将钳工完成校形的零件进行电镀前处理,酸洗后观察零件表面发现水膜存在不连续现象,证明前处理并不能将工件表面污垢去除干净。因此,在酸洗后增加碱煮工序,工艺条件为:氢氧化钠 550~650 g/L、温度 130~140℃、时间 20~30 min。碱煮

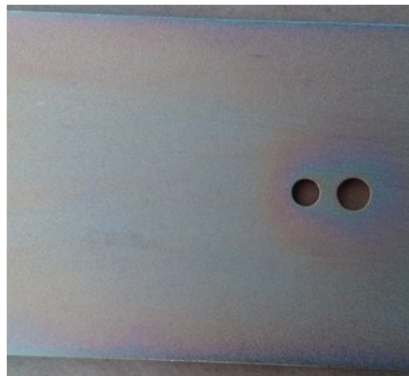
之后再进行酸洗,此时观察零件表面水膜连续,证明已将污垢去除干净。按电镀工艺流程完成镀镉,零件表面无斑点,镀后的工件如图2所示。

图2 碱煮后镀镉的零件外观
