# 一例电镀镍故障的原因分析和排除

**摘要:** 针对一例镍镀层表面发黑、粗糙, 分散能力差故障进行了分析, 并提出了故障处理方法。通过赫尔槽试验, 确定了除杂剂的添加量; 通过双氧水氧化及活性炭过滤, 去除了槽液中的有机物; 通过电解去除了槽液中络合金属离子; 最后通过调整槽液成分含量于规定范围, 解决了试镀故障。

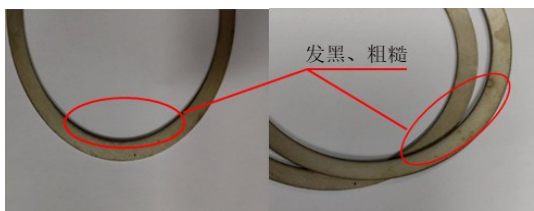
图1 垫圈镀镍后外观形貌图

该零件基材为黄铜 H62, 电镀镍的主要工艺流程为: 装挂→除油→活化→氰化镀铜→普通镀镍→烘干, 要求镍镀层为带淡黄色调的银白色。生产现场反馈, 零件镀镍后, 表面存在很大的夹具印, 深孔处无镀层, 边角区域镀层粗糙、发黑(如图 1 所示), 且沉积速率为仅(5~6)  $\mu\text{m}/\text{h}$ , 远远低于正常镀速(12  $\mu\text{m}/\text{h}$ )。

(1)槽液中铜、锌离子杂质过量。一方面,电镀镍槽液对铜、锌离子较敏感,极少量都可能使镀层产生黑色、褐色条纹甚至全部变黑;另一方面槽液被铜、锌杂质污染后,镀件与挂具的接触处镀不上镍,产生明显的挂具印子,挂具印子增大且发黑<sup>[3]</sup>。铜、锌来源于主要有以下几方面:一是零件挂入镀镍槽液pH为 $(4 \sim 5)$ 槽中未及及时通电,导致部分铜打底层溶解于镀槽中;二是生产现场中掉入槽中的黄铜基体零件未及被打捞出来;三是配制镀液所用的工业级硫酸镍中含有一定的锌离子。

(2)生产过程中槽液中会积累一定量的有机杂质,其中部分杂质具有阴极极化作用,当其含量超过一定值时会使阴极极化增强,导致电流效率下降<sup>[4-5]</sup>,甚至使镀层发黑<sup>[6]</sup>。

(3)槽液中含有一定量的固体颗粒。槽液的日常维护中电解时间较长,电解板上易沉积一层疏松

的铜、镍小颗粒,采用空气搅拌的同时易将电解板上的小颗粒冲刷到镀槽中。当固体颗粒含量大于 $10 \text{ mg/L}$ 时,镀层易粗糙,甚至有明显的毛刺<sup>[7]</sup>。

处理槽液中的铜、锌、铁杂质一般先添加除杂剂,后采用双氧水加活性炭处理法<sup>[6-9]</sup>。分别向5 L 镀液中先加入1、2、3和4 mL/L 某公司生产的FK-380 镀镍高效除杂剂除杂剂,然后加入30%的双氧水1 mL/L、活性炭 $1 \sim 2 \text{ g/L}$ ,搅拌30 min后过滤,调整pH至工艺范围。取经不同含量除杂剂处理后的槽液进行赫尔槽试验,其结果如图5所示。结果表

在电流密度 $0.1 \text{ A/dm}^2$ 下对除杂剂处理过的镀液电解24 h,以去除活性炭带入的微量金属杂质及被除杂剂络合的金属离子。电解完毕后,分析、调整槽液各组分含量、pH至工艺范围。进行试镀,镍镀层外观合格(见图6),可见故障解决。

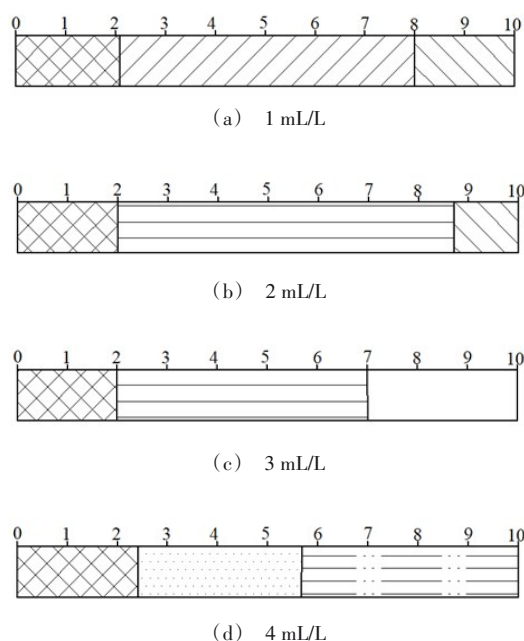
图5 加入不同含量除杂剂后赫尔槽试片图样

明随着除杂剂量的增加,镀层的光亮区逐渐增大;当除杂剂添加量为4 mL/L,镀层表面存在气孔。对比图4新配置槽液赫尔槽片与图5故障处理后的赫尔槽试片从而确定最佳除杂剂含量为3 mL/L。
