书钉生产过程中钢丝变色问题分析

摘要: 本文分析了书钉过程中, 电镀锌改拔钢丝轧制成型前表面变色的问题。研究发现, 钢丝变色是由于钢丝电镀锌前表面除锈不彻底引起的。如果钢丝表面有氧化物, 钢丝在的电镀锌后的镀锌层内有氧化物存在。钢丝电镀后放置一段时间, 钢丝表面将变色。采用湿热试验对钢丝的防锈性能进行了测试, 证实了表面存在氧化物的镀锌该拔丝有较差的防锈性能。

Analysis on Discoloration of the Steel Wire in the Production of Staples

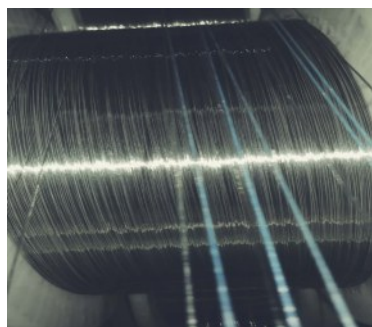
电镀锌钢丝在国内发展很快^[1], 应用涉及也非常广泛, 其中应用之一的书钉大多采用Q195的镀锌改拔钢丝生产。钢丝经过改拔, 然后轧制粘接成型。由于改拔和轧制不是同步进行, 钢丝在改拔后需要放置一定时间, 在此期间镀锌钢丝表面有时会发生变色(蓝绿色)的现象, 见图1。

图 1 镀锌钢丝表面呈蓝绿色

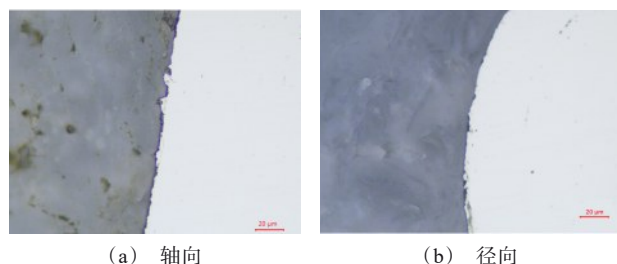
图 2 为变色钢丝的轴向(a)和径向(b)的剖面形貌。可以发现,变色改拔钢丝表面粗糙^[5-6],改拔后镀锌层非常薄,不足以包覆钢丝的全部,局部发生钢丝暴露,并且发现钢丝表面存在氧化物。

图 2 变色改拔钢丝剖面形貌

综合分析认为,质量差的改拔锌层很薄,不均匀,内部镶嵌氧化物。造成变蓝现象是由于氧化物从锌层中暴露出来,与空气接触,形成蓝绿色化合物,从而导致钢丝呈蓝绿色。值得注意的是,原始钢丝表面镀锌层中存在一定数量的氧化物,经过电镀后氧化物包裹在电镀层内。观察没有经过拉拔的钢丝时,可发现镀锌层内部存在有氧化皮,见图 4。表面粗糙不平整是在改拔过程形成的。这些氧化物的存在,说明钢丝电镀锌之前酸洗不彻底,更深层的原因是拔丝前钢丝表面的氧化物去除不彻底^[7],也可能在拔丝后的退火过程中生成了新的氧化物。

对于如何避免钢丝表面存在氧化物,第一要加强拔丝过程中的弯折除锈、砂带打磨等工序;其次,随后的退火工艺需在还原性气氛,如氨分解气中进行,尽量减少钢丝表面生成新的氧化物^[8],从而使得电镀过程中的在线酸洗可以将钢丝表面彻底清洗干净,若可采用电解酸洗则效果更优。

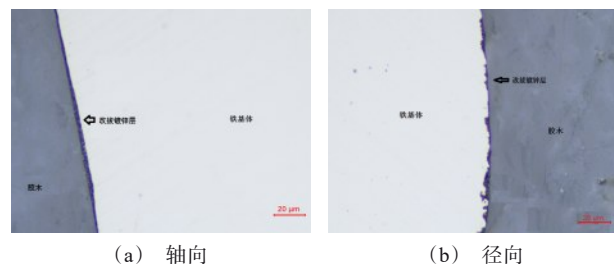
同样测试了不变色钢丝的轴向和径向的剖面形貌,结果见图 3。发现改拔丝钢丝表面均匀,改拔后镀锌层较厚,足以包覆钢丝的全部基体,没有发生钢丝暴露在空气中的现象,可以保持产品颜色的稳定性。

图 3 未变色改拔钢丝剖面形貌

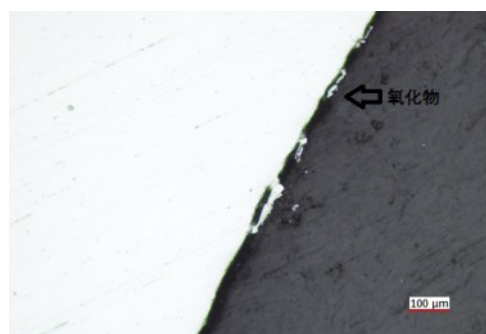
图 4 改拔前钢丝表面镀层包裹氧化物

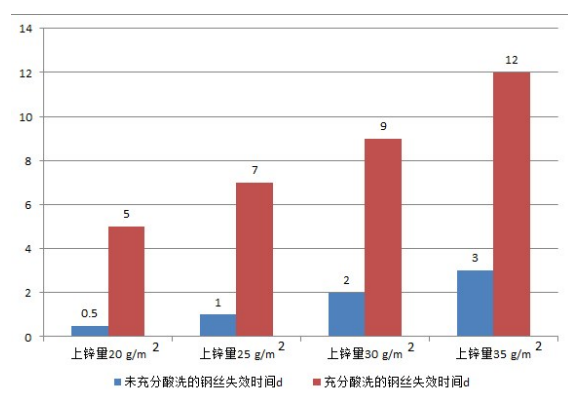
图5 湿热试验结果

影响,分别对充分酸洗和不充分酸洗的钢丝进行了湿热试验,结果见图5。钢丝的上锌量分别是 20 g/m^2 , 25 g/m^2 , 30 g/m^2 , 40 g/m^2 。结果表情,充分酸洗的钢丝经过电镀后,出现绿色锈斑的时间要远远长于酸洗不彻底的钢丝,这说明生产工艺中的酸洗的重要性。
