## V2500 发动机燃烧室紧固件银镀层失效机理研究

**摘要:** 为避免 V2500 航空发动机燃烧室紧固件装配过程中造成的损伤及其连接部位发生高温粘连失效, 常采用在紧固件表面镀银来改善其自润滑性能。本文对航空标准紧固件与高温失效紧固件进行对比分析, 利用扫描电子显微镜(SEM)和能谱仪(EDS)分析标准镀银紧固件和高温失效紧固件的微观形貌和元素组成, 研究银镀层的高温失效机理; 研究在腐蚀环境服役条件下, 失效镀银紧固件的微观形貌和元素组成, 分析银镀层的腐蚀失效机理; 开展电化学实验, 对比研究常温和热处理后镍基基片和镀银试片, 通过极化曲线, 阻抗谱及等效电路模型等表征方法, 分析镀银试片的耐腐蚀性能。结果表明: 标准紧固件银镀层的平均厚度为 14.33  $\mu\text{m}$ , 但由于电镀过程中的尖端放电效应, 内螺纹牙顶区, 牙底区, 尾尖区及紧固件外侧区四个典型部位存在厚度不均情况; 银镀层高温失效机理主要分为元素偏析失效、氧通道扩散失效、循环载荷作用失效和热膨胀失效; 在沿海服役环境下, 还存在氯离子所导致的应力腐蚀失效, 电化学实验表明热处理会降低镀银试片的耐腐蚀性能。

## Failure Mechanism of Silver Coatings on Fasteners Developed for V2500 Aero-Engine Combustor

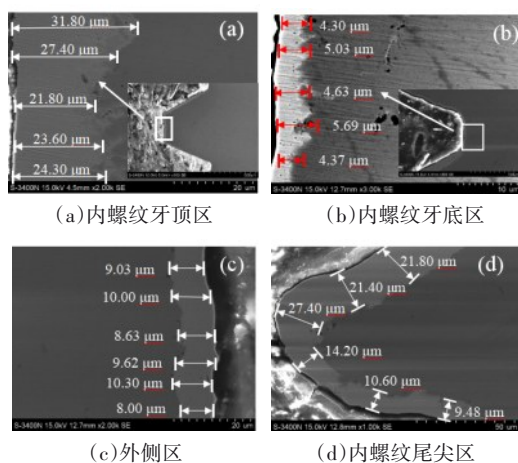
图2 标准镀银紧固件形貌图

测量内螺纹牙顶区五个部位的镀层厚度分别为  $31.80\text{ }\mu\text{m}$ 、 $27.40\text{ }\mu\text{m}$ 、 $21.80\text{ }\mu\text{m}$ 、 $23.60\text{ }\mu\text{m}$  及  $24.30\text{ }\mu\text{m}$ ,银镀层的平均厚度为  $25.78\text{ }\mu\text{m}$ ,如图 2(a) 所示。牙底区五个部位的银镀层厚度分别为  $4.30\text{ }\mu\text{m}$ 、 $5.03\text{ }\mu\text{m}$ 、 $4.63\text{ }\mu\text{m}$ 、 $5.69\text{ }\mu\text{m}$  及  $4.39\text{ }\mu\text{m}$ ,如图 2(b) 所示,其平均厚度约为  $4.81\text{ }\mu\text{m}$ ,是牙顶区镀层厚度的  $18.66\%$ 。大量电镀生产实践已经证明,电镀过程中的尖端放电效应会造成镀层厚度分布不均,牙顶处电流密度大于牙底处,所以镀层厚度从牙顶到牙底逐渐变薄<sup>[14]</sup>。同样地,测量紧固件外侧区六个部位的镀层厚度,如图 2(c) 所示,分别为  $9.03\text{ }\mu\text{m}$ 、 $10.00\text{ }\mu\text{m}$ 、 $8.63\text{ }\mu\text{m}$ 、 $9.62\text{ }\mu\text{m}$ 、 $10.30\text{ }\mu\text{m}$  及  $8.00\text{ }\mu\text{m}$ ,其平均厚度为  $9.26\text{ }\mu\text{m}$ ,是紧固件内螺纹牙底区镀层厚度的  $1.93$  倍,尖端放电效应是造成镀层厚度出现差异的关键因素。

如图 2(d) 所示,尾尖区六个部位的银镀层厚度分别为  $21.80\text{ }\mu\text{m}$ 、 $21.40\text{ }\mu\text{m}$ 、 $27.40\text{ }\mu\text{m}$ 、 $14.20\text{ }\mu\text{m}$ 、 $10.60\text{ }\mu\text{m}$  及  $9.48\text{ }\mu\text{m}$ ,镀层的平均厚度为  $17.48\text{ }\mu\text{m}$ ,其中牙顶处镀层厚约  $27.40\text{ }\mu\text{m}$ ,相比于螺纹牙两侧镀层厚度的增幅为  $76.82\%$ ,进一步证实了尖端放电效应。同时,尾尖牙顶处镀层 ( $27.40\text{ }\mu\text{m}$ ) 略厚于中部螺纹的牙顶处镀层 ( $25.78\text{ }\mu\text{m}$ ),这是由于内螺纹是孔中的螺纹,电镀时螺母内部的屏蔽效应会造成螺孔内沿螺纹长度方向上镀层厚度分布不均,使得

两端螺纹的镀层比中部螺纹厚 1.20~1.42 倍<sup>[14]</sup>。

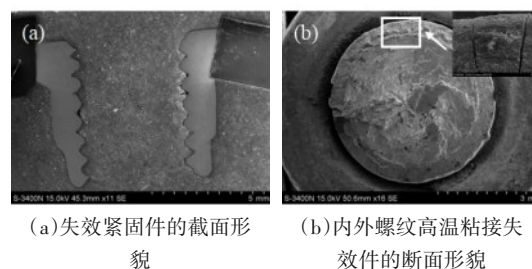
图4 失效紧固件形貌图

图4(a)表示失效紧固件的截面形貌,可见螺纹牙顶和牙底均有不同程度的磨损,尤其是尾尖区的牙顶已被磨平。图4(b)表示高温粘接失效件螺栓的断面全貌,螺栓边缘区分布着大小各异的黑色物质,初步判断是高温氧化产物。同时,由图4(b)中白框区域放大图可知,螺栓边缘区纵横裂纹不齐,并延伸到边缘与中部的过渡区。此外,螺栓断面极不平整,具有明显的螺旋型形貌,初步判断是扭转过载造成的。

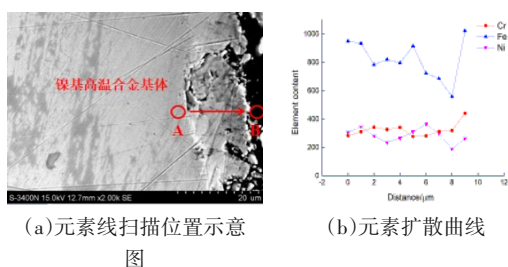
图5 失效紧固件内螺纹牙顶区分界面元素扩散曲线

如图5(a)和(b)所示,在失效件内螺纹牙顶区并没有发现银镀层,A区到B区的元素线扫描证明了该区域只含有Fe, Ni, Cr基体元素,银镀层已消失

且基体边缘开始剥落。这是由于银的扩散率高,高温工况下容易扩散并聚集到一起,从而发生银的扩散和偏析,造成镀层表层之下残留部分不稳定的多孔基质,当紧固件处于发动机服役状态的循环载荷作用时,由于机械加载而使气孔塌陷,镀层最上层崩解,从而银镀层脱落失效,所以牙顶区银镀层完

全消失,大面积基体裸露在外而发生磨损剥落<sup>[15]</sup>。

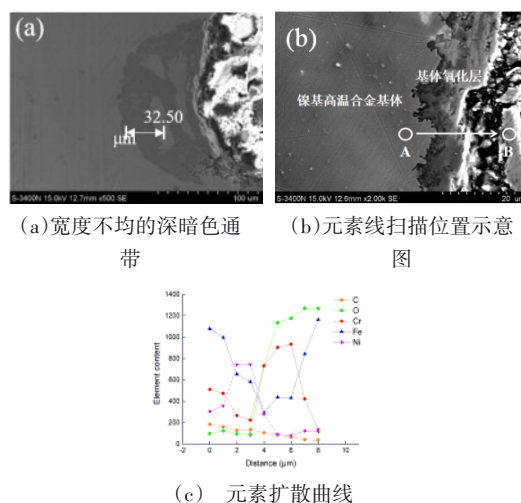
图6 失效紧固件内螺纹牙底区分界面形貌与元素扩散曲线

如图6(a)所示,在失效紧固件牙底区发现了大量深暗色区域,最宽处可达32.50  $\mu\text{m}$ 。图6(b)和(c)表示A区向B区的元素线扫描,该区域含有大量基体氧化物且边缘氧含量高,但是并没有检测到Ag元素,初步判断Ag镀层已完全脱落。通过标准镀银紧固件的分析可知,内螺纹牙底区镀层最薄,所以紧固件服役时牙底区镀层会最先脱落。关于氧元素的来源有四种分析:(1)Ag对氧的富集作用使得镀层和基体之间的氧浓度增大,从而基体边缘初步氧化<sup>[16]</sup>,造成原有结构疏松多孔,形成一条或多条氧气通道,向基体内部源源不断地输送氧气;(2)银镀层与氧气反应生成AgO,在高温工况下AgO受热分解<sup>[17]</sup>,增大了原有镀层的孔隙率,从而加速氧气进入基体内部;(3)大量实验已经证明,对于银镀层而言,银的扩散率高<sup>[18]</sup>,高温工况下容易扩散并聚集到一起,发生银的偏析,造成镀层表层之下残留部分不稳定的多孔基质<sup>[15]</sup>,加速氧气进入基体内部;(4)高温长时间氧化时,镀层中的Ag元素会热膨胀变形及扩散流动,导致镀层内部出现微裂纹和孔隙,增加了氧气向镀层内部扩散的通道,加速了基体氧化,从而银镀层附着力下降,在外力的作用下银镀层将脱落失效。

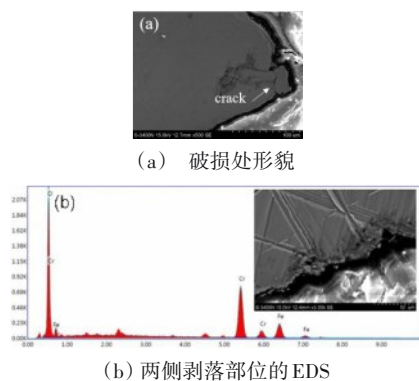
图7 失效紧固件内螺纹尾尖区形貌与EDS分析

由图7(a)可知,尾尖区牙顶有一处轻微破损,初步判断是服役过程中发动机振动施加的循环载荷或是安装紧固件过程中人为加载造成的尖锐区应力集中,导致出现微裂纹源。该微裂纹源已经作

为氧气进入渠道,吸纳氧气进入基体,使得部分基体氧化,造成镀层的附着力降低,从而脱落失效;同时由于循环载荷的作用,该裂纹还在持续扩展,由图中可以看出裂纹已经贯穿联通,这一宏观性裂纹为氧气的进入提供了更多渠道,并且裂纹的进一步扩展使得尾尖区牙顶处趋于整块脱落,银镀层也随之失效。由图7(b)可知,牙顶两侧有轻微剥落,由能谱分析可知是基体氧化物剥落所造成的。由于在高温工况下,Ag元素会膨胀并软化,当紧固件处于发动机提供的热震环境中时,尾尖区出现应力集中且易发生粘着磨损和塑性变形,造成银镀层脱落而失效,导致暴露在外的基体将被氧化脱落。综上所述,内螺纹尾尖区占主导地位的失效机理为循环载荷作用下微裂纹的扩展使得紧固件整块脱落,并且高温工况下膨胀软化后的银镀层在循环载荷作用下发生磨损而脱落,从而银镀层失效。

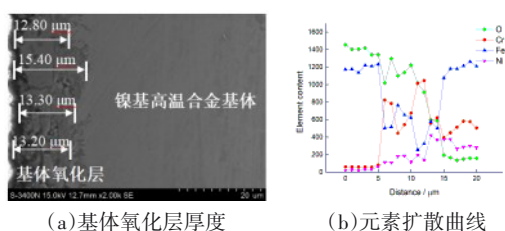
图8 失效紧固件外侧区形貌与元素扩散曲线

如图8(a)所示,在紧固件外侧发现了较为均匀的深暗色带状区域,测量四个部位的带宽分别为12.80  $\mu\text{m}$ 、15.40  $\mu\text{m}$ 、13.30  $\mu\text{m}$ 及13.20  $\mu\text{m}$ ,其平均值为13.68  $\mu\text{m}$ 。图8(b)表示从基体氧化层到镍基高温合金基体的元素线扫描,其中O元素含量骤减;Ni元素含量逐步增加,Cr元素含量呈现先增加后减小的变化规律,而Fe元素则先减小后增加。由于Cr元素可以增强基体高温抗氧化能力,其容易

生成 $\text{Cr}_2\text{O}_3$ 保护层,所以一旦接触到氧气,Cr元素便会优先扩散到边界与氧气反应,造成氧化带中Cr元素含量略高<sup>[19]</sup>。同时,在紧固件外侧并没有发现明显的氧气通道,初步判断银镀层的脱落是基体和镀层热膨胀系数不匹配造成的。由于发动机并不是时刻处于工作状态,所以紧固件处于冷热循环中,且Ag的热膨胀系数为 $19.5 \times 10^{-6} \text{ } ^\circ\text{C}^{-1}$ ,而Inconel718镍基的热膨胀系数为 $11.8 \times 10^{-6} \text{ } ^\circ\text{C}^{-1}$ ,镀层和基体金属的热膨胀系数并不匹配,高温服役环境下镀层和基体形变不同步,在发动机的冷热循环中会产生较大的热应力,当其超过镀层的结合强度时,便会导致银镀层开裂和脱落,使得基体裸露在外而发生均匀氧化<sup>[20]</sup>。

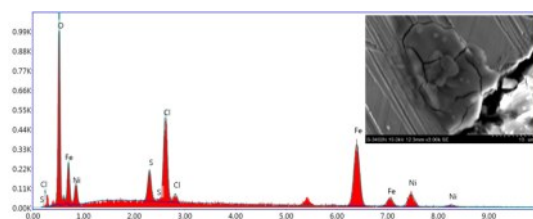
图9 失效紧固件牙底区龟裂结构EDS分析

如图9所示,在役腐蚀环境下的失效紧固件尾尖区检测到了大量Cl元素,Cl元素所对应的腐蚀产物促进了龟裂形貌的形成。关于Cl元素的来源,一类是航空燃料,由于燃料的特殊加工工艺及为了增强燃料的防爆性、安定性而加入的添加剂,不可避

免地会引入Cl元素,从而积聚在银镀层表面腐蚀镀层,腐蚀一开始便会迅速形成大量Cl腐蚀活性中心,所以生成腐蚀产物速度快、颗粒小、数量多,最终形成了大量以AgCl为主的黑色致密腐蚀产物,镀层变质而失效<sup>[21]</sup>;另一类是飞机的外部服役环境,当飞机飞过沿海区域时,由于海水中含有大量Cl,当海水蒸发为大气时,一层含盐碱的薄膜沉积在紧固件表面腐蚀镀层。并且海洋环境中的盐分一旦与发动机的燃烧产物相遇,便会在流道内形成破坏银镀层耐腐蚀性的硫酸盐化合物,加剧银镀层的腐蚀失效<sup>[22]</sup>。

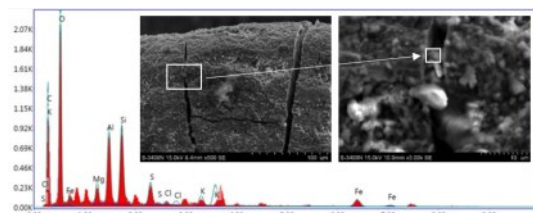
图10 高温粘接失效件螺栓边缘区裂纹内部EDS分析

同样地,如图10所示,在高温粘接件上也检测到了Cl元素,从而在Cl元素形成的腐蚀环境和发动机施加的循环载荷协同作用下,紧固件螺栓边缘的裂纹将逐步扩展,当裂纹扩展到一定程度时,螺栓无法承受外界施加的高压载荷,从而裂纹快速扩展直至整块脱落<sup>[20]</sup>。循环加载的频率越低,每一循环应力与腐蚀环境共同作用的时间越长,银镀层的应力腐蚀失效便越严重。在实际飞行过程中,出于飞行安全的考虑及发动机性能的维护,飞行员需严格遵守既定的操作程序及飞行路线,一般不存在频繁的推杆动作,因此推力处于低频且长时间的加载状态,也会加速了银镀层的应力腐蚀失效<sup>[23]</sup>。
