7A04CS 板材阳极氧化表面局部发黑分析及解决措施

张华云*, 任卫斌, 刘治国

(航空工业导弹院, 河南 洛阳 471003)

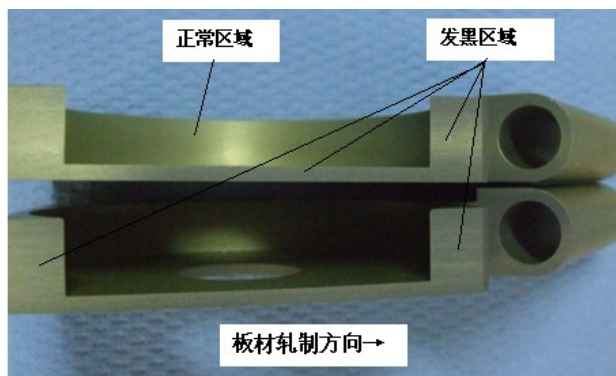
图 1 取样位置

从膜层局部颜色发黑的壳体中选取两件最严重的进行取样分析,在颜色正常区域和发黑区域各取若干试样,加工后分别进行硬度、力学性能、金相和化学分析,具体取样位置如图 1 所示。试样经裁剪后,用环氧树脂封装,水砂纸打磨及机械抛光后,采用光学显微镜(LEICA DMI5000 M 型)观察不同位置处的金相组织,金相试样采用低浓度混合酸腐蚀剂(0.5%HF+5%HNO₃+2%HCl)进行适当浸蚀。用洛氏硬度计(EW6000TR)测试试样硬度,用电子万能试验机(UTM5305)测试试样力学性能,用 X 射线荧光光谱仪(XRF-1800)测试合金元素成分。

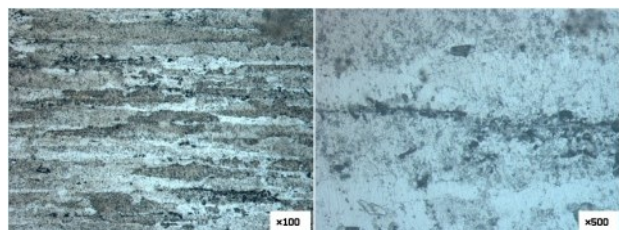
图2 发黑区域的金相组织

从发黑区域和正常区域各取一件试样进行金相分析对比。发黑区域的金相组织如图2所示,正常区域的金相组织如图3所示。对比图2和图3可知,发黑区域与正常区域的显微组织相比,发黑区域显微组织中析出物多,可见连续分布的粗大的块状第二相化合物,晶界处时效析出反应较强,界面上析出物多,经腐蚀后晶界颜色较深;而正常区域的显微组织中析出物细小、弥散,连续分布的块状第二相化合物仍然存在,晶界处析出物相对较少,经腐蚀后晶界颜色明显变浅。壳体发黑区域、正常区域的显微组织均属正常,未见复熔球、三角晶界、晶界加粗等组织过热、过烧现象。

挤压变形和热处理是影响可热处理强化铝合金组织结构和性能的重要因素,它们也直接或间接地对材料的耐腐蚀性能和表面处理性能产生影响。其中变形加工的方式和程度造成了铝合金材料组织和性能的各向异性,并使其微观组织呈现出一定的分布特征。在挤压过程中,晶粒沿主变形方向被拉长,析出相颗粒也被破碎并呈带状分布。在随后的固溶热处理时没有充分溶解,原始组织中粗大的块状第二相和较多的晶界析出物在阳极氧化反应中,则优先溶解氧化,氧化膜会出现大大小小的凹坑,当这些基体结构缺陷大量存在时,会严重影响氧化膜的外观,造成了零件阳极氧化表面颜色发暗发黑^[3]。表4化学成分分析中发黑区域和正常区域主要合金元素Cu、Mg、Zn的含量均符合标准要求,但两侧发黑区域的合金元素Cu、Mg、Zn的含量较中间正常区域高

7A04CS 铝合金硫酸阳极化膜层的厚度和外观受制于淬火和时效规范,受合金组织的影响。采用二次淬火(固溶+时效)处理使残留的原始组织中粗大块状第二相和晶界析出物充分回溶,消除原材料偏析。

壳体原工艺淬火工步的固溶工艺参数:加热温度 $470\pm 5\text{ }^{\circ}\text{C}$ 、保温时间 60 min,虽符合国军标 GJB1694-1993《变形铝合金热处理规范》要求,但不适用于此批原材料,需延长保温时间至 100 min、加热温度仍为 $470\pm 5\text{ }^{\circ}\text{C}$, $30\sim 40\text{ }^{\circ}\text{C}$ 热水冷却,固溶转移时间不得超过 20 s。时效工艺保持原工艺参数。

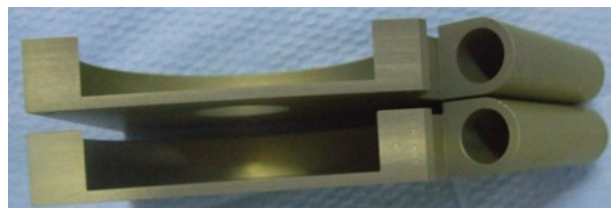
图 4 二次热处理前后的壳体零件

抽取 2 件膜层发黑严重的零件,按阳极氧化规范参照 HB/Z5076 退除阳极化膜层,采用上述措施进行二次淬火,完成后再按 HB/Z5076 进行硫酸阳极氧化、铬酸盐封闭处理,表面膜层颜色为黄绿色,均匀一致,局部发黑现象消除,如图 4 所示。

(a) 二次热处理前的发黑零件

(b) 二次热处理后的正常零件
