## 硫酸阳极化膜层出现白色粉末问题原因分析

(贵州航天风华精密设备有限公司, 贵州 贵阳 550009)

## Cause Analysis of White Powder in Sulfuric Acid Anodized Film

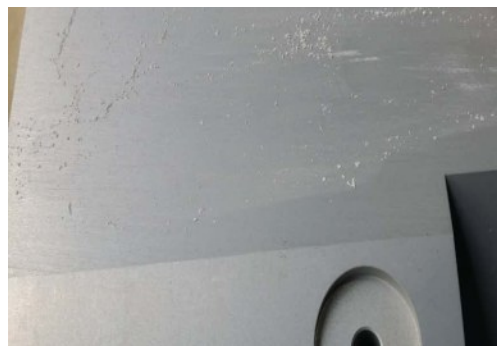
壳体零件要求进行本色阳极化,尺寸精度要求较高,在生产过程中不经过碱蚀、出光等生产工序,壳体零件生产的工艺流程为:除油→超声波清洗→硫酸阳极化→热水封闭。零件在表面处理完成后表面出现了白色粉末,问题现象如图 1 所示。

图 1 壳体零件表面出现的白色粉末照片

粉末主要是疏松脱落的阳极化膜层,此外还含有少量的封闭“粉霜”。

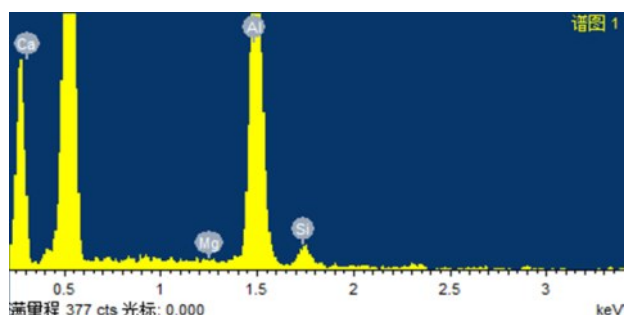
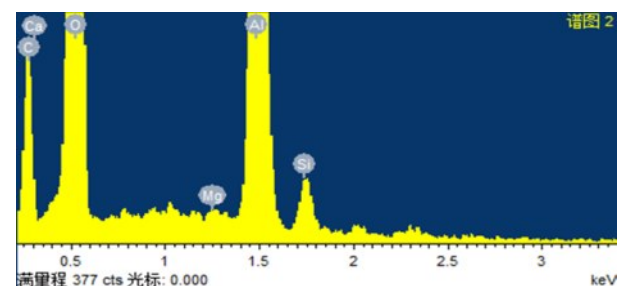
图 3 白色粉未能谱分析结果

通过对零件膜层上脱落的白色粉末物质进行分析可以看到,硅含量也很高,一般硫酸阳极化槽液中不存在硅离子的成分。通过对硫酸阳极化槽液生产的产品进行复查发现,该生产线生产了大量的 ZL104 的材料零件,ZL104 材料中含有 10 % 的硅元素<sup>[7]</sup>,在零件生产过程中硅元素不断地溶解在硫酸阳极化槽液中,导致槽液中硅离子不断积累增多。

零件表面脱落的白色粉末中铝离子含量很高,

说明了膜层表面出现的白色粉末状物质主要为疏松脱落的阳极化膜层。通过对槽液杂质离子以及零件表面白色粉末成分分析,确定铝离子、铁离子、硅离子等杂质元素含量偏高,杂质离子含量高时阳极化膜层的孔隙率升高,氧化膜表面粗糙,氧化膜结合力下降,导致壳体零件阳极化膜层结合力下降,出现了疏松的现象。

(2)硫酸阳极化槽液中铝离子、铁离子、硅离子等杂质含量偏高,导致壳体零件阳极化膜层结合力下降,出现了疏松粉化的现象。
