磷化膜白斑缺陷分析

(首钢集团有限公司技术研究院, 北京 100043)

Analysis of White Spot Defect on Phosphating Films

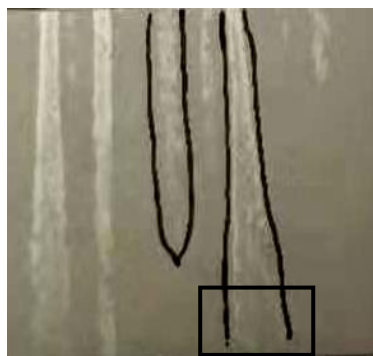
图 1 镀锌板磷化白斑缺陷外观形貌

片,宏观上体现为磷化膜颜色不均匀,有些地方颜色较亮,而有些地方颜色较暗。较亮的地方被称为白斑缺陷。这种磷化膜颜色的不均匀在后续的电泳及喷漆过程中无法消除,该缺陷将造成汽车外板外观不合格。将缺陷部位进行如图 1 所示的标记后放入扫描电镜分析,以便确定分析位置。

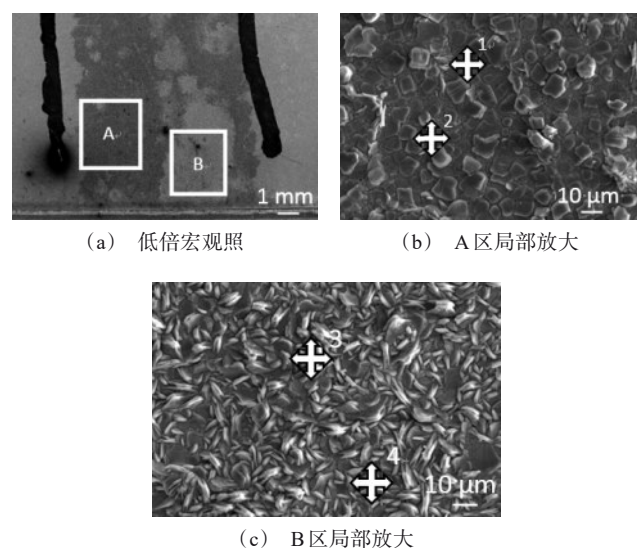
图2 镀锌板白斑缺陷SEM照片

图 1 底部方框位置的扫描电镜照片如图 2 所示。图 2(a) 中的区域 A 为宏观上表现为白斑缺陷的位置,区域 B 为正常颜色的位置。在电镜二次电子图像中显示的颜色与光学图像的衬度刚好相反,光学图像中较亮的位置,在扫描电镜二次电子图像下表现为衬度较暗。再将白斑及正常部位 A、B 局部放大,结果如图 2(b)、2(c) 所示。由图 2 可见,白斑位置磷化膜与正常部位明显不同,缺陷部位磷化膜表现为扁平的立方体形貌特征,而正常磷化膜为交错分布、站立的圆盘形,圆盘的旋转轴平行于样品表面。A、B 两个区域不同的形貌特征对光线的反射率影响较大。白斑缺陷位置扁平的立方体增加光线的镜面反射率,外观上表现比较亮。正常部位磷化膜高低起伏较大,光的漫反射比例增加,因此外观上表现较暗。分别选择白斑位置与正常部位的典型位置进行能谱分析,分析位置如图 2 中十字箭头所示 1、2、3、4。各位置的能谱分析结果如表 1 所示。由表 1 可见,白斑位置 P、O、Mn、Ni 含量较低,Al、Zn 含量较高,而正常部位则相反。Al、Zn 一般来源于镀锌层^[4],P、O、Ni 主要存在与磷酸盐中^[5]。由此可见,在白斑位置磷化膜的厚度较薄,该厚度低于能谱的探测深度,由此测试的成分中检测到更多的镀锌层信息。

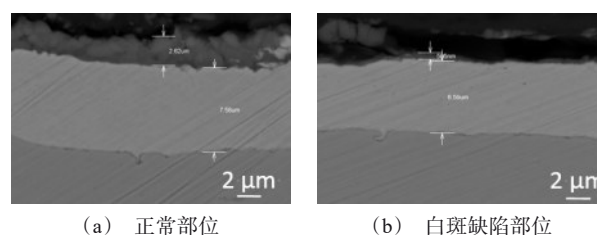
图3 镀锌板磷化膜截面SEM照片

见,正常镀锌层的厚度在 $6\sim 8\mu\text{m}$ 左右,正常的磷化膜厚度为 $2\mu\text{m}$ 左右,而白斑缺陷位置的磷化膜厚度只有 $500\sim 700\text{nm}$,远低于正常磷化膜厚度。截面分析证实了镀锌板白斑位置磷化膜更薄,而锌铝镁板磷化膜厚度较厚,也使得两种白斑缺陷的明显程度有差别。

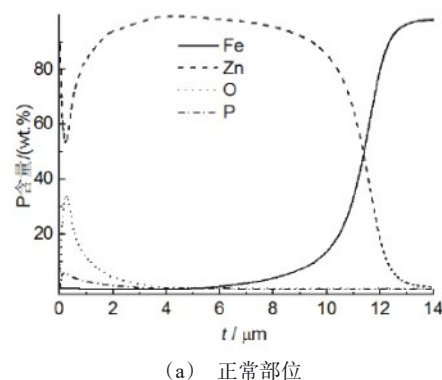
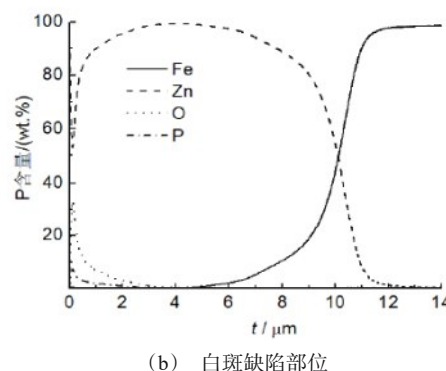
图4 镀锌板磷化膜GDS分析

选择镀锌板样品进行镀层成分的GDS分析。图4(a)、(b)分别给出正常位置和白斑缺陷位置Fe、Zn、O、P四种元素全镀层厚度方向的含量分布曲线。由图4可见,正常部位全镀层厚度约为 $11\mu\text{m}$ (以Zn、Fe含量交叉点确定镀层与基体交界面),白斑位置全镀层厚度约为 $10\mu\text{m}$,缺陷处镀层总厚度比正常位置小 $1\mu\text{m}$ 。在近表面 $2\mu\text{m}$ 厚度范围内磷化膜存在位置的O、P元素明显升高。图5给出缺陷位置(图2中A区)与正常位置(图2中B区)近表面

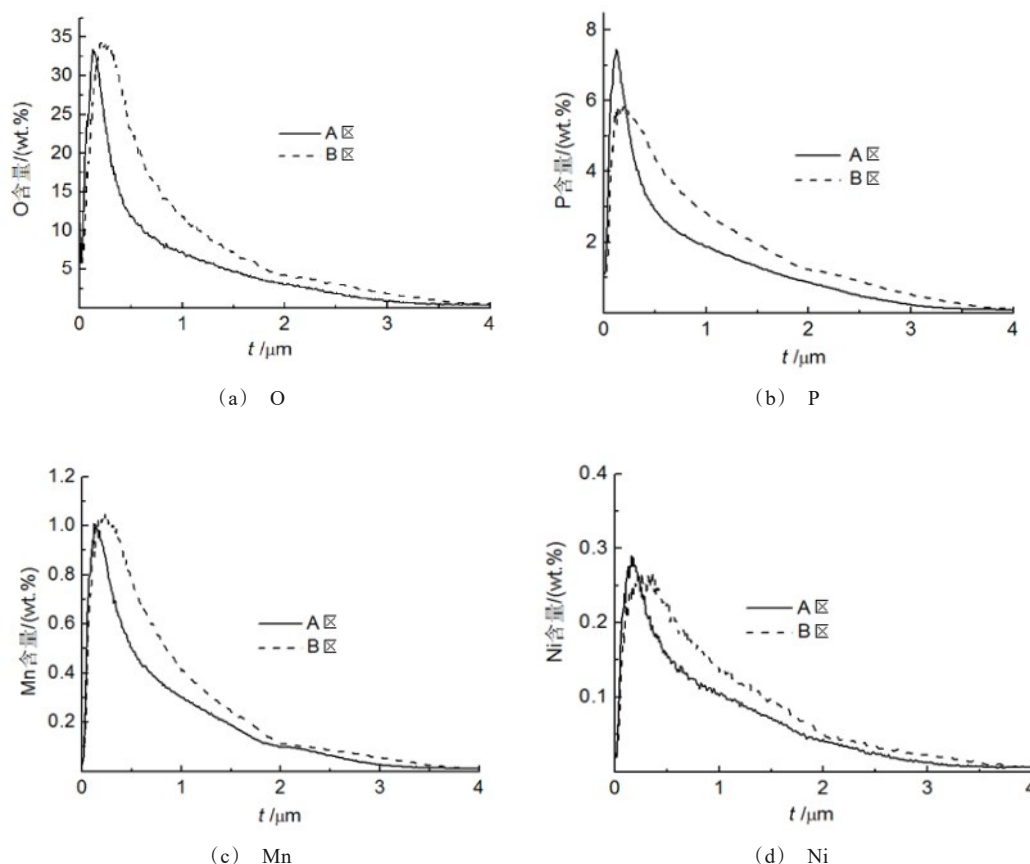
图5 镀锌板磷化膜各元素GDS分析

位置O、P、Mn、Ni四种元素含量的对比曲线。由图5可见,正常部位与缺陷部位磷化膜中O、P、Ni、Mn的峰值含量接近,O含量约为 $30\text{ wt.}\%\sim 35\text{ wt.}\%$ 、P含量约为 $5\text{ wt.}\%\sim 8\text{ wt.}\%$ 、Mn含量约为 $1\text{ wt.}\%$ 、Ni含量约为 $0.3\text{ wt.}\%$,差别主要体现在元素分布的深度不同,即膜厚度的不同。正常部位的磷化膜约为缺陷位置厚度的2倍以上。

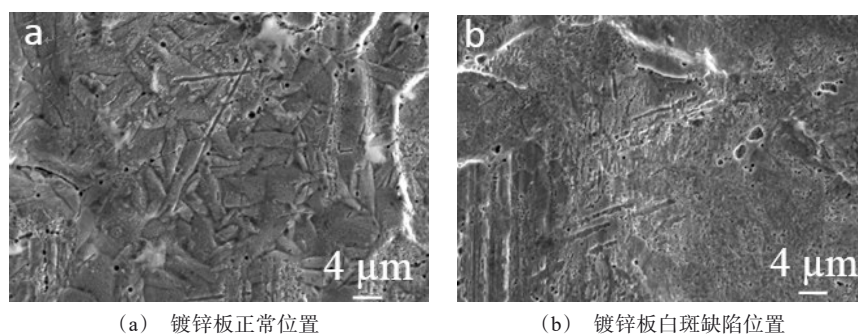
图6 去除磷化膜后镀层SEM照片

图6给出镀锌板洗掉磷化膜后正常部位与白斑缺陷部位的扫描电镜照片。由图6可见,正常部位Zn晶粒存在的部分有明显的Zn的树枝状结晶形貌,而白斑缺陷位置Zn晶粒部分没有树枝晶形貌。在磷化膜生长过程中,镀层中的金属元素与磷化液中的磷酸反应,溶解形成金属离子,然后再在镀层表面形成金属磷酸盐的沉积。由图6正常部位与缺陷部位的形貌对比可见,在缺陷部位,金属元素与磷酸的反应受到抑制,导致后期磷化膜生长与沉积受到抑制,因此所形成的磷化膜较薄。

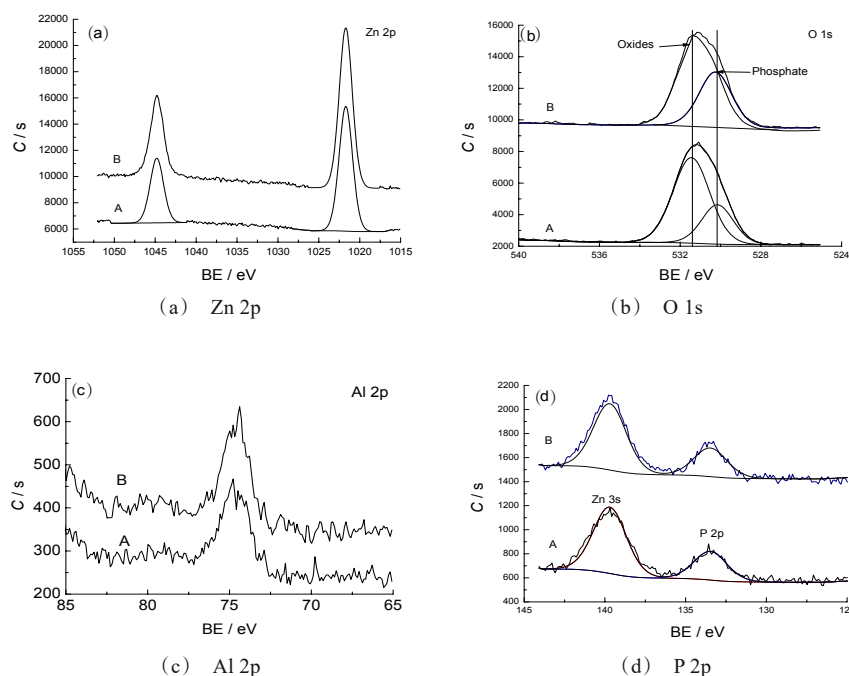
图7 去除磷化膜后镀层表面元素的XPS分析

选取去除磷化膜后白斑缺陷位置(图1A区)与正常位置(图1B区)的镀锌板进行X射线光电子能谱分析,结果如图7所示。由图7可见,两个位置的元素种类相同,样品表面元素主要以Zn、O为主,还

含有少量的Al、P。由P的结合能(133.58 eV)峰位可判断,P以磷酸盐或酸式磷酸盐的形式存在。由Al的结合能(74.78 eV)峰位判断Al为氧化态。单质Zn与化合态Zn的结合能峰位完全相同,结合P、O、Al的XPS谱图分析,在该位置存在单质Zn、氧化Zn两种价态。由于磷酸盐和金属氧化物中都存在O元素,并结合氧化铝中O的结合能峰位(531.5 eV)和磷酸盐中O的结合能峰位(530.3 eV)将O元素进行分峰拟合,可以获得缺陷位置(A区)氧化物与磷酸盐的含量分别为81%和19%、正常位置(B区)氧化物与磷酸盐的含量分别为59%和41%。缺陷位置的氧化物含量明显高于正常部位。这一结果验证了2.3.1部分形貌的差别及推断。由于缺陷部分氧化物含量明显高,在磷化的过程中氧化物的存在使得磷化过程受到抑制,导致磷化膜生成量的减少,磷化膜较薄。
