电工纯铁发蓝异常的分析 and 处理

摘要: 某电工纯铁产品发蓝后表面容易出现白色析出物、压痕以及红色挂霜等异常现象。结合该产品实际机械加工过程, 深入分析异常发生的原因。研究结果表明: 控制机械加工尺寸, 细化清洗要求, 控制槽液浓度以及加强发蓝过程夹具抖动, 可以消除上述发蓝后的异常问题, 提高产品质量。

Analysis and Treatment of Abnormalities of Electromagnetism Pure Iron After Bluing

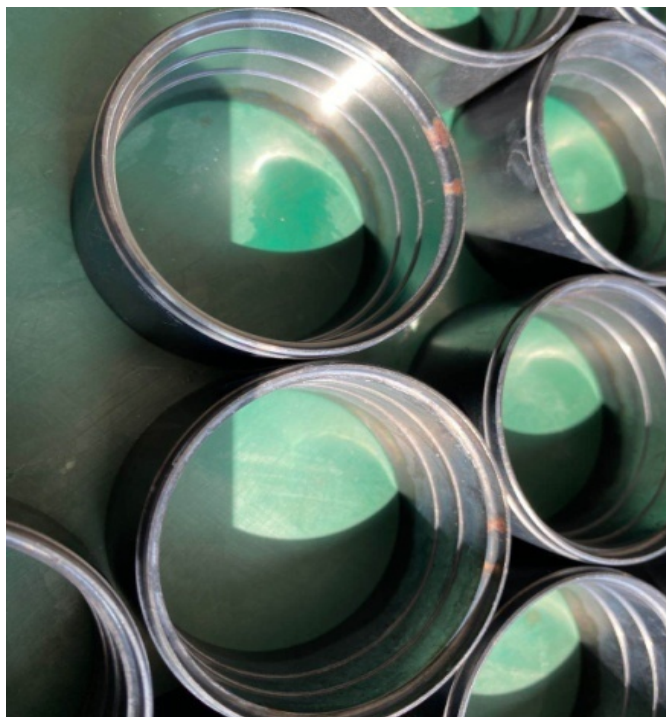
图1 壳体发蓝后压痕

同批次产品发蓝前并无此夹具印,且产品上印痕的分布较一致,推测与发蓝过程有关。壳体的发蓝工艺规程与极靴组件相同,均有三个阶段,考虑到氧化处理阶段时间长影响因素大,首先进行该过程的排查。经核实,发蓝时,壳体均放置在“鱼骨”状的挂具(见图5)。零件斜插在每根“鱼刺”上,一个挂具装挂量为10个。发蓝过程中,产品与该夹具接触点产生遮挡,同时两侧产生气袋。若氧化时间长,未按要求抖动,夹具与零件接触处容易有气泡析出,干扰氧化膜的形成,造成气泡处的膜层质量较差,最终产生红色圈状缺陷,暴露在空气中则会进一步发展,形成红色压痕。

针对产品夹具印处的压痕问题,重点关注产品装挂状态,产品数量较多时,严格控制装挂产品的数量,避免零件之间相互压紧或产生气袋,使氧化溶液不能与钢铁表面均匀接触。同时为避免原挂具点接触方式对膜层的影响,在发蓝过程中对挂具进行人工的定期抖动,将气泡及时赶出零件。针对红色挂霜会随着发蓝溶液中高价铁离子的增加而加重的问题,加强发蓝溶液的控制和维护。其具体方法为:先在发蓝溶液中加入原体积1/4的热水,使之稀释,然后加热至沸,待静置后吸出槽底红色沉淀物于盆内,上层清液进行浓缩或补加材料。使之达到合乎工艺配方要求的质量浓度。此法需按照产品的批量保持一定的时间间隔经常进行。解决了夹具和槽液问题后,后续多批次产品表面质量状态稳定,此类问题没有再发生。

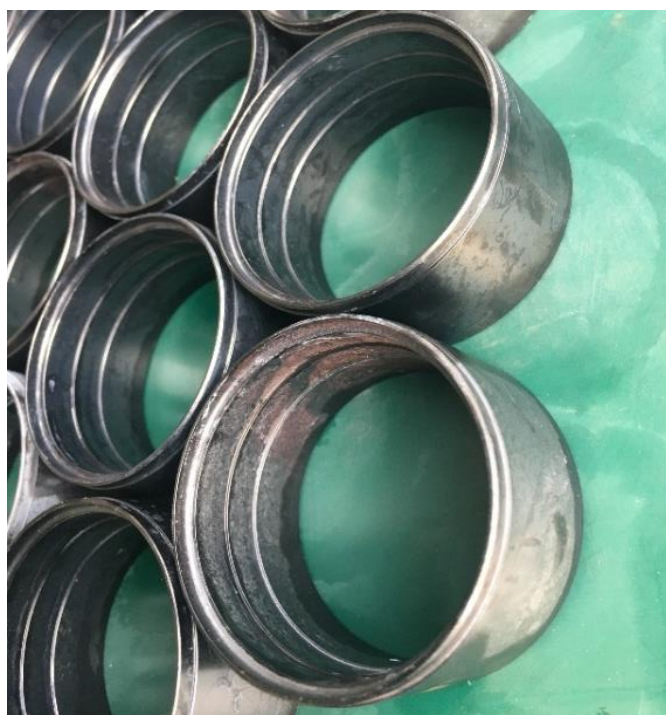
图2 壳体发蓝后红色挂霜

发蓝后出现红色挂霜的产品较多,基本分布在产品内表面,经汽油清洗后暴露出来。该附着物经软质绒布轻轻擦拭后,可以擦除且产品表面光滑并无腐蚀坑,排除产品发蓝前腐蚀问题。根据各类文献资料记载,发蓝后的红色挂霜^[5]应为发蓝溶液中积聚的氢氧化铁粘附至产品表面导致。原因是发蓝过程中产生的铁酸钠与亚铁酸钠在钢铁制件表面形成磁性四氧化三铁膜的同时所水解的产物,即氢氧化铁脱水后为三氧化二铁,当发蓝溶液中积聚一定量的氢氧化铁之后,氧化膜表面会粘附一层明显的

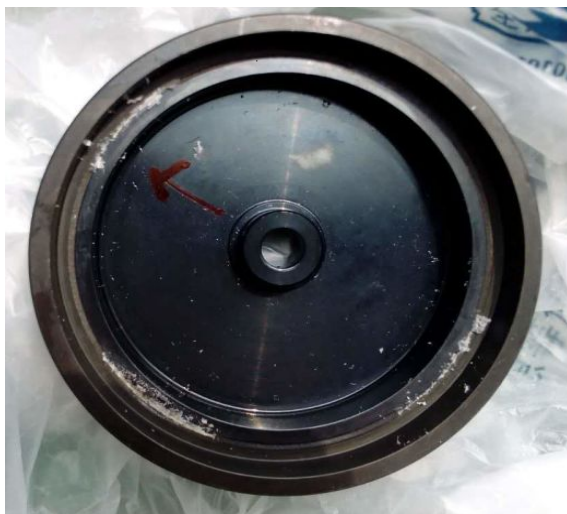
极靴组件的机械加工工艺流程为:准备→钳→车→精车→精车→钳→激光焊→热处理→检→表面处理。“准备”工序,工艺要求隔磁环与极靴孔轴配合过盈量为 $0.029 \sim 0.039 \text{ mm}$,且在单件及加工过程中对配合的圆与端面均有圆度、垂直度要求。“钳”工序压合时,需保证平行度及无缝隙要求。目测极靴与隔磁环外圆有白色析出物的接合端面(图3和图4的A)有缝隙,切开后用X光进行检测,在隔磁环与极靴孔轴配合(图4中的B)圆周内存在不均匀的缝隙,局部配合有的有间隙,有的紧密无缝。缝隙的存在导致发蓝过程清洗难度的增加。

产品表面的白色结晶物经检测,主要成分为钠盐,根据极靴组件机械加工流程及工序内容,分析极靴组件配合端面及圆周有钠盐析出物,一是与配合部位有缝隙有关,二是与表面处理清洗不彻底有关。

图3 极靴组件发蓝后白色结晶物析出

针对导致极靴组件发蓝后出现白色析出物的两个因素机械加工过程、清洗过程分别制定解决措施。(1)极靴与隔磁环的机械加工过程严格执行压合前的分组选配,保证极靴与隔磁环配合过盈量在0.029 mm以上。(2)压合时,保证两个产品放正,减少压合变形,同时由检验人员检测相应尺寸和平行度,保证端面接合处无缝隙。对于表面处理的清洗过程,除按照正常发蓝工艺清洗外,增加用冷、热水

交替清洗三次以上,针对缝隙不易清洗干净的问题,则增加超声波清洗,最后在100℃下烘干箱中烘干。后续多批次产品经该方法后,产品表面质量显著提高。

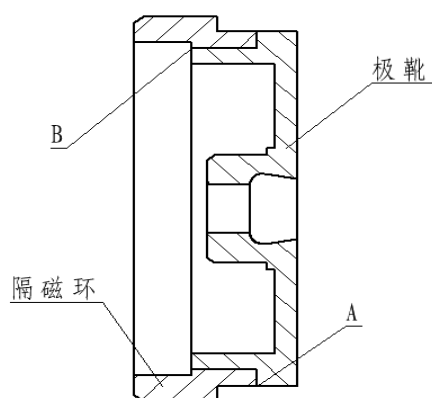
图4 极靴组件白色结晶物析出部位示意图
