一例放电事故造成硬氧膜脱落的原因分析

摘要: 针对一起特高压开关放电事故中电连接硬质阳极氧化膜焚化、脱落的问题, 采用现场环境分析、工艺加工模拟以及对于脱落前后的硬质阳极氧化膜的成分进行宏观和微观分析的方法进行研究。结果表明, 此次硬质阳极氧化膜脱落及焚化的主要原因为: 放电产生的电弧将气室内六氟化硫气体分解成强腐蚀性有毒气体, 并释放出大量的热量, 导致氧化膜出现裂纹。产生的气体通过裂纹渗入氧化膜底部, 与氧化膜发生物理、化学反应, 从而造成氧化膜的脱落与焚化, 研究结果为今后分析此类问题提供了依据。

Reason analysis of hard anodic oxide film falling off caused by a discharge accident

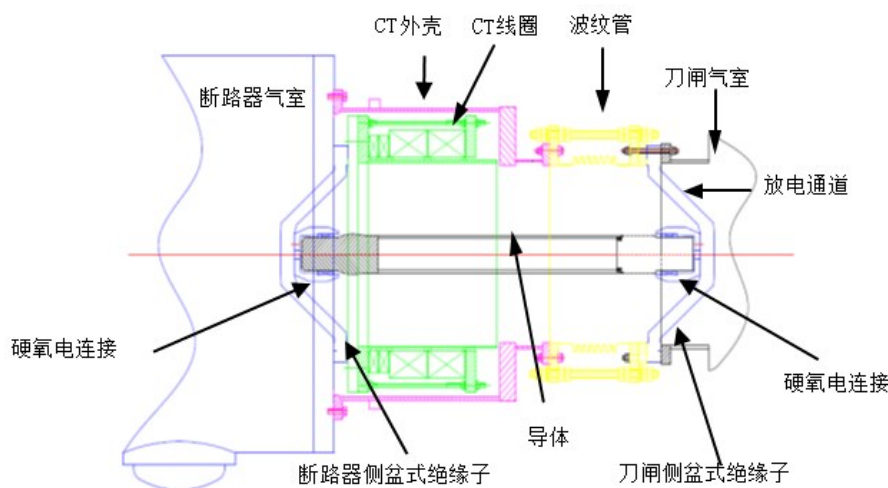
图1 气室结构图

对事故发生时放电部位气室结构进行拆解,观察分析。气室结构如图1所示,硬氧电连接分布在断路器侧及刀闸侧盆式绝缘子旁,通过导体相连。

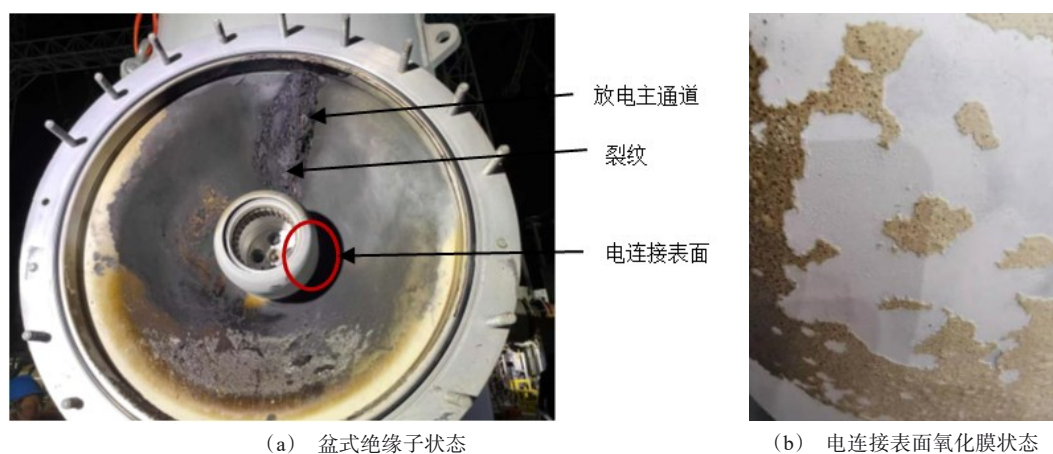
图2 刀闸侧盆式绝缘子

刀闸侧电连接,表面氧化膜大量脱落,脱落层下方并非铝基体,而是一层白色粉状物,绝缘盆内散落大量黑色粉末,放电主通道在刀闸侧盆式绝缘子部

位,如下图2所示。断路器侧电连接,表面氧化膜未脱落,呈鼓包状,如图3所示。

通过以上分析,可以得出此次放电事故,放电部位为电流互感器右侧刀闸盆式绝缘子,刀闸侧电连接硬质阳极氧化膜较断路器侧电连接破损更为严重,同时,放电事故造成气室内六氟化硫气体分解,纯度降低,产生大量二氧化硫、硫化氢等气体,且产生高温的环境。

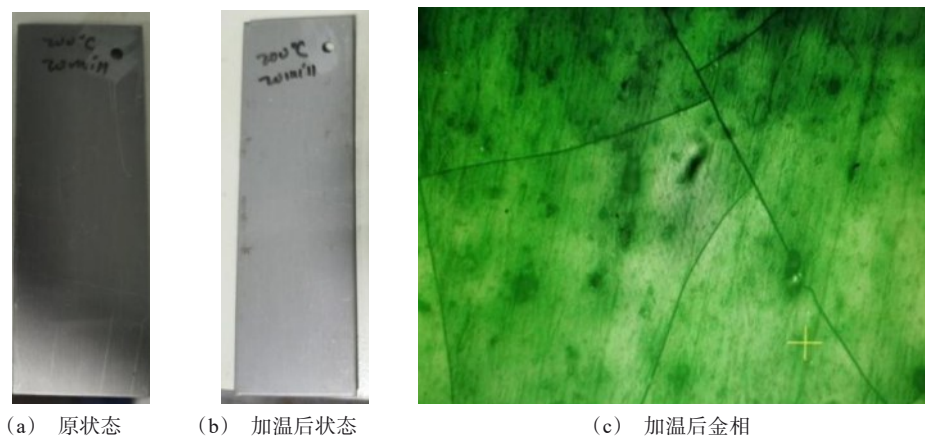
图 4 200 °C保温 20 min 前、后试片的表面状态
Fig.4 Surface state of test piece before and after holding at 200 °C for 20 min

从图 4~6 可以看出,当加热至 200 °C 时,肉眼看不出氧化膜变化,在金相显微镜下放大 100 倍,膜层

有明显裂纹;当加热到 300 °C 时,氧化膜层颜色变浅,肉眼看不到氧化膜变化,在金相显微镜下放大 100 倍,膜层裂纹增多;继续加热至 700 °C,氧化膜层颜色继续变浅,铝基材开始融化,肉眼可见氧化膜破裂,但未与基体脱离,未出现鼓泡或者脱落现象。
由此可以得出,由于氧化膜与铝基体的热传导系数和热膨胀系数相差较大(氧化膜的热膨胀系数和传热系数分别为铝合金基材的 20% 和 10%)^[19-20],使得在较高温度下氧化膜中产生很大的热应力,但仅在高温环境作用下,只会造成氧化膜颜色变浅、膜层产生裂纹,不会造成其与基体脱落。

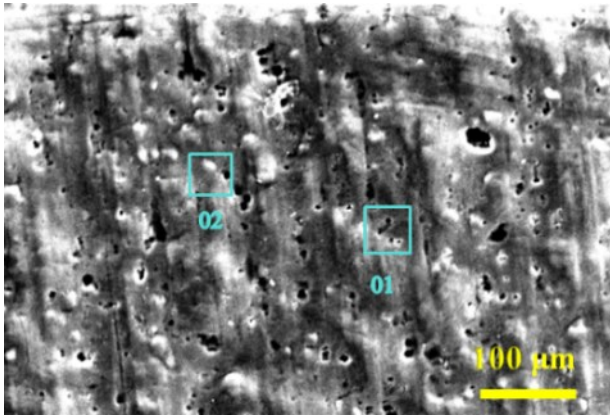
图7 氧化膜纯水封闭后的表面形貌

从图7和图9以及表2和表4的结果可知,氧化膜纯水封闭后,正常状态下,膜层表面存有微观小气孔,氧化膜成分为Al、O、S。放电后,断路器电连接表面氧化膜鼓泡,膜层成分增加大量F元素,少量C元素,脱落黑色物成分除增加了F元素外,C元素大量增加,而在气室内,仅绝缘盆内含有C元素、六氟化硫气体含有F元素,由此我们可以得出,放电造成绝缘盆碳化,六氟化硫气体分解产生的F元素进入氧化膜内。

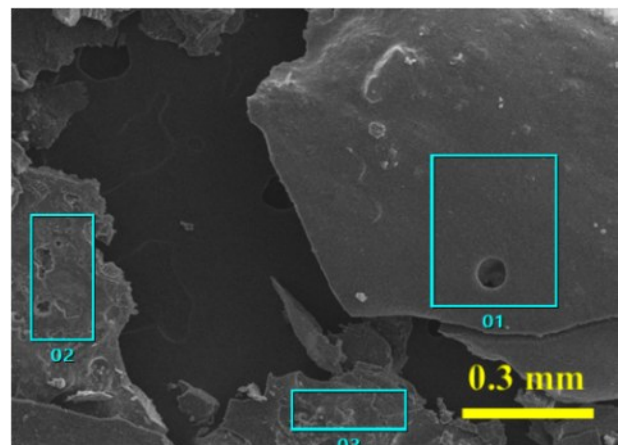
图9 刀闸侧电连接脱落黑色粉末的SEM图

通过本文分析,硬质阳极氧化后采用纯水高温封闭后,氧化膜表面有大量微孔,在气室内放电的条件下,产生的电弧将气室内六氟化硫气体分解为 SO_2 、 H_2S 、 HF 等强烈的腐蚀、毒性气体,温度升高,氧化膜产生裂纹,在一定压力下,高温分解的气体通过裂纹渗入氧化膜,与氧化膜发生物理、化学反应,造成了氧化膜的脱落、焚化。
