气雾阀用镀锡板表面黑点缺陷分析

(1. 首钢京唐钢铁联合有限责任公司, 河北 唐山 063200;

Black point defect analysis of tinplate for aerosol valve

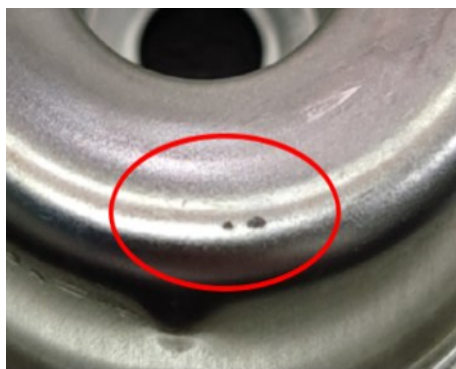
图1 气雾阀表面黑点缺陷宏观形貌

在给客户提供气雾阀镀锡板时, 生产厂在电镀和包装过程中板面正常, 客户在分条和冲压制盖过程中表面质量检查正常。但在进行酒精浸泡 7 d 后, 气雾阀表面在变形较大位置往往出现直径约 2~4 mm 的黑色斑点宏观缺陷, 如图 1 所示, 表现为耐蚀不合格。本文通过对缺陷位置腐蚀产物分析和模拟缺陷发生过程, 结合电化学实验分析镀锡板表面锡层、合金锡层和基板的腐蚀电流、电位, 对气雾阀用镀锡板酒精浸泡出现黑点的原因进行分析。

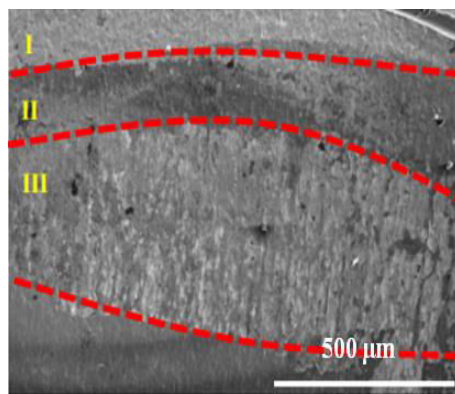
图2 气雾阀黑点缺陷部位 SEM 图像

图 2 是气雾阀黑点缺陷部位 SEM 图像,根据黑点缺陷周边形貌可以分为 3 个部分,第 I 部分位置为黑点区域正常部位,第 II 部分位置为过渡部位,第 III 部分位置为黑点缺陷部位。

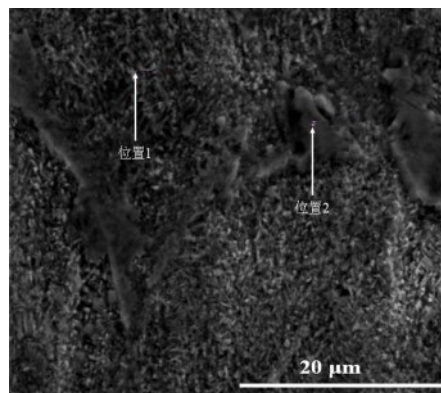
图3 气雾阀黑点缺陷部位第 II 区域 SEM 图像

针对缺陷部位第 II 部分位进行成分分析,如图 3 所示,位置 1 和位置 2 为存在残留胶泥状腐蚀产物。成分分析结果如表 1 所示,由表 1 可知,腐蚀产物的组成元素为 C、O、Fe、Sn 等元素,为镀锡板酒精腐蚀产物。

位置	C/ wt. %	O/ wt. %	Fe/ wt. %	Sn/ wt. %
位置1	6.66	13.16	31.59	48.59
位置2	6.92	24.03	6.48	62.57

黑点缺陷均发生在变形量较大的位置,上下表面均出现,推测应该是冲压过程造成了镀层局部位置的损伤,损伤处加速了腐蚀过程,胶泥状物质推测为变形镀锡板在无水乙醇中的腐蚀产物,腐蚀严重

处腐蚀产物发生了脱落,漏出合金层,合金层上残余胶泥状腐蚀产物。

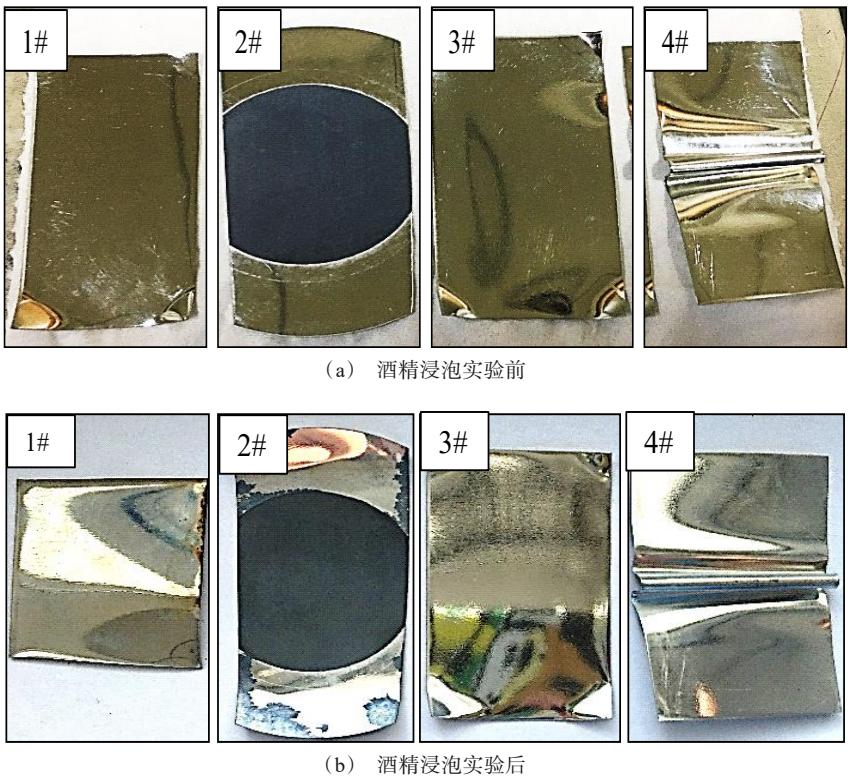
图4 4个镀锡板试样酒精浸泡实验7 d前后形貌

图4为不同镀锡板试样形貌(a)和酒精浸泡实验7 d后镀锡板表面特征(b),各镀锡板试样状况及实验结果汇总见表2。发现1#镀锡平板试样在无水乙醇+30%脱盐水浸泡后无黑点,有黄锈;2#镀锡平板试样在无水乙醇浸泡后没有黑点和黄锈;脱锡处理的3#镀锡平板试样和折弯处理的4#试样出现了黑点,其中3#试样在边部出现多处黑点,4#试样上有3个较小黑点出现。

试样	镀锡板状况	实验介质(50±1 °C)	实验结果
1#	镀锡平板	无水乙醇+30%脱盐水	无黑点、边部锈蚀
2#	镀锡平板	无水乙醇	无黑点、无锈蚀、白色粉末
3#	部分区域除去纯锡层保留合金层的镀锡平板	无水乙醇	有黑点、无锈蚀、白色粉末
4#	折弯镀锡板	无水乙醇	有黑点、无锈蚀、白色粉末

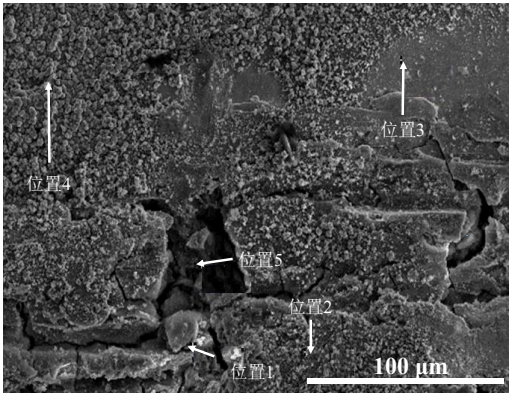
图5 1#样品腐蚀区域SEM图像
Fig.5 SEM image of corrosion area of 1# sample

1#试样边部锈蚀位置,SEM形貌特征如图5所示,表面没有出现胶泥状腐蚀产物,为典型铁锈形貌。对锈蚀部分进行成分分析,如表3所示,位置1-5成分分析,所有位置均含元素O、Fe、Sn,无其他异常元素,说明在无水乙醇+脱盐水条件下浸泡7 d的镀锡板中Fe元素优先与O元素结合形成氧化物,主要发生锈蚀反应形成铁锈。

位置	O/ wt. %	Fe/ wt. %	Sn/ wt. %
位置1	42.61	29.91	27.48
位置2	33.35	60.81	5.84
位置3	22.49	5.85	71.66
位置4	32.24	64.81	2.95
位置5	23.55	68.64	7.81

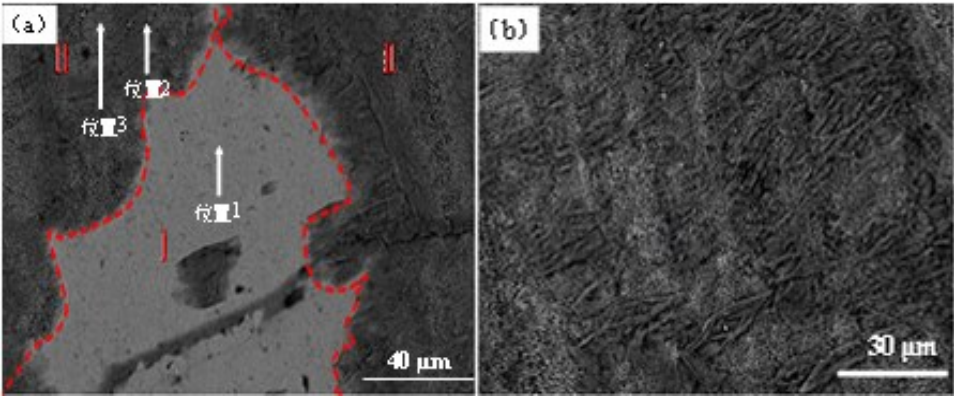
图6 2#试样黑色腐蚀区域SEM图像

2#试样边部出现与气雾阀厂反馈黑点相似的腐蚀缺陷,见图6所示。黑点腐蚀区域SEM图像,同时有锡层、合金层、胶状腐蚀产物3种状态。如图6(a)所示将黑点腐蚀区域分为I和II两个区域。图6(b)显示II号区域形貌为胶泥状产物。如表4所示黑点腐蚀区域能谱分析,I区正常位置,锡层未被完全腐蚀,能谱分析Sn元素含量为主87.15%,少量的O元素含量11.49%和Fe元素含量1.36%,说明I区已开始氧化。II区黑色缺陷位置,锡层被完全腐蚀,形貌为典型的镀锡板合金层针状形貌,表面残留胶泥状产物,成分分析结果显示含有C元素5.53%,O元素21.69%,Fe元素18.04%,Sn元素54.74%。

位置	C/ wt. %	O/ wt. %	Fe/ wt. %	Sn/ wt. %
位置1	0	11.49	1.36	87.15
位置2	5.53	21.69	18.04	54.74
位置3	0	12.66	35.65	51.69

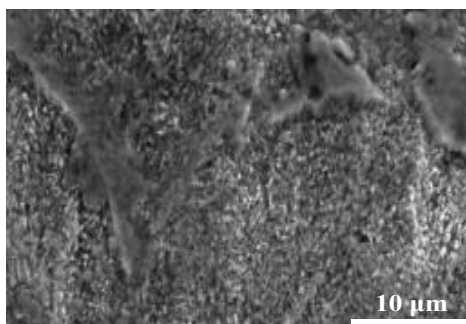
图7 4#试样黑点SEM图像

如图7所示,弯折处黑点SEM图像表明弯折处黑点缺陷与气雾阀厂反馈的黑点相似,存在胶泥状腐蚀产物。

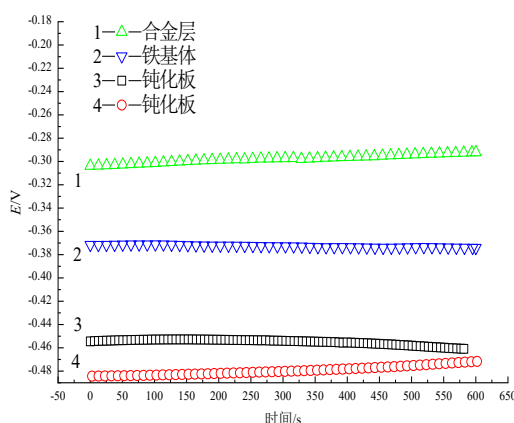
图8 镀锡板各层在乙醇溶液中的开路电位

图8为镀锡板镀层各层在乙醇分析纯溶液中自腐蚀电位图,可知合金层为 -0.3V ,铁基体为 -0.37V ,钝化镀锡板为 -0.45V ,锡层为 -0.48V 。所以对于自腐蚀电位来说,合金层 $>$ 铁基体 $>$ 钝化镀锡板 $>$ 锡层。

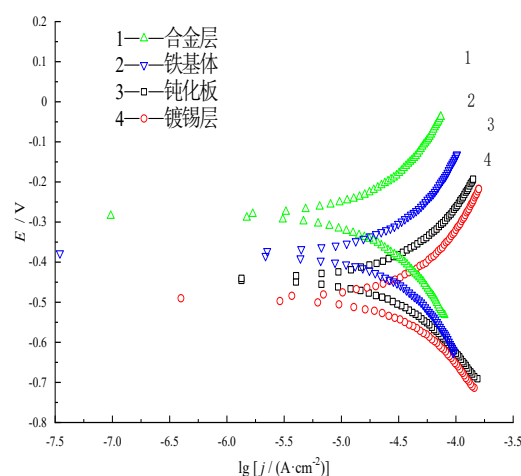
图9 镀锡板各层在乙醇分析纯溶液中极化曲线图

图9为镀锡板镀层各层在乙醇分析纯溶液中极化曲线图。极化曲线向左上角移动,腐蚀速率越小。在乙醇分析纯溶液中,对于腐蚀速率来说,锡层 $>$ 钝化镀锡板 $>$ 铁基体 $>$ 合金层,测试结果与开路电位测试结果反映的腐蚀倾向结果是一致的。

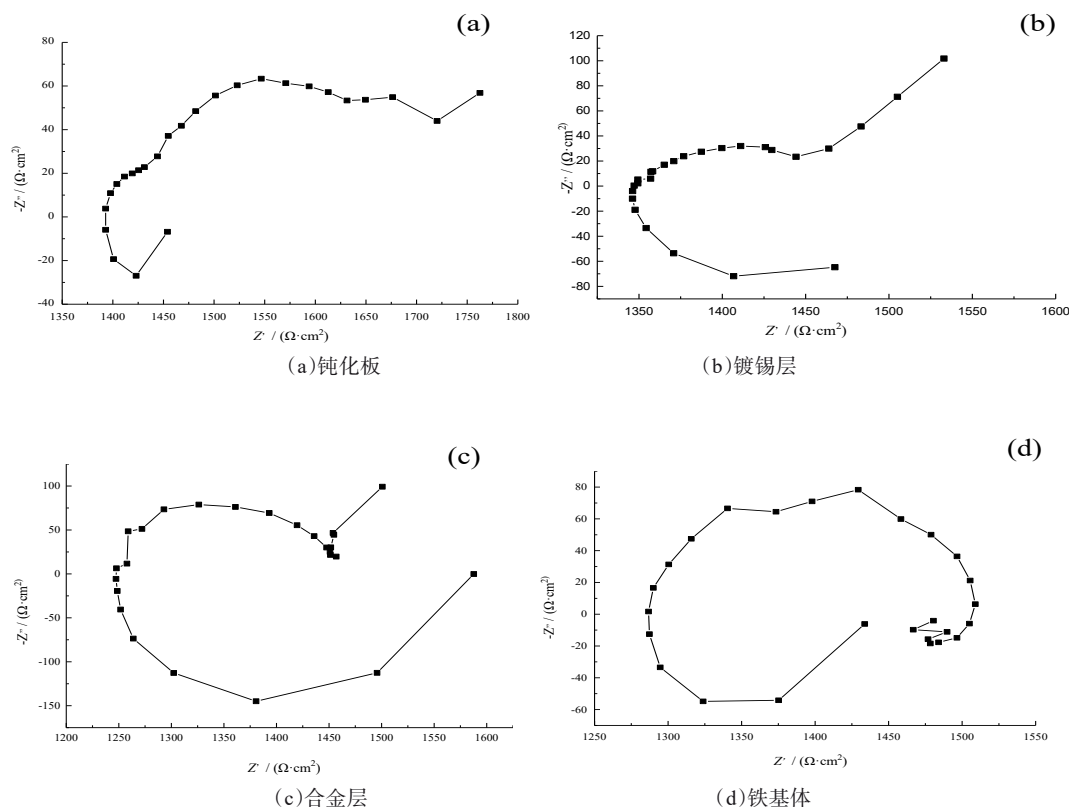
图 10 镀锡板各层在乙醇分析纯溶液中极化曲线图

图10为镀锡板镀层各层在乙醇分析纯溶液中交流阻抗图,可以看出,阻抗呈现高频感抗、中低频容抗两个时间常数,高频感抗表征溶液在工作电极表面的吸附行为,从容抗弧的模值方面分析,合金层 $>$ 铁基体 $>$ 钝化镀锡板 $>$ 锡层,说明镀锡板镀层各层在乙醇分析纯溶液中耐蚀性为合金层 $>$ 铁基

体 $>$ 钝化镀锡板 $>$ 锡层。锡层在乙醇分析纯溶液中交流阻抗图低频出现韦伯阻抗特征,说明腐蚀过程由传输过程控制,腐蚀速度较快。
