无铬耐指纹热镀锌钢板黑斑缺陷研究

Study on black spot defect of chromium-free fingerprint-resistant hot-dip aluminized zinc steel plate

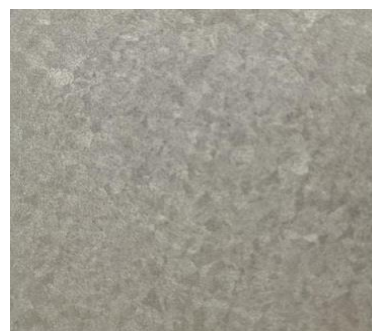
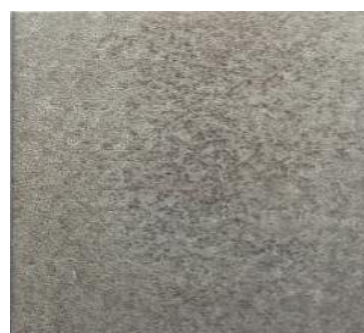
图1 正常部位与缺陷部位宏观照片

位宏观形貌照片,黑斑缺陷分布于距带钢边部10 ~ 15 cm范围内,数量较多,呈片状密集分布,上下表面对应,目视较正常部位发黑。

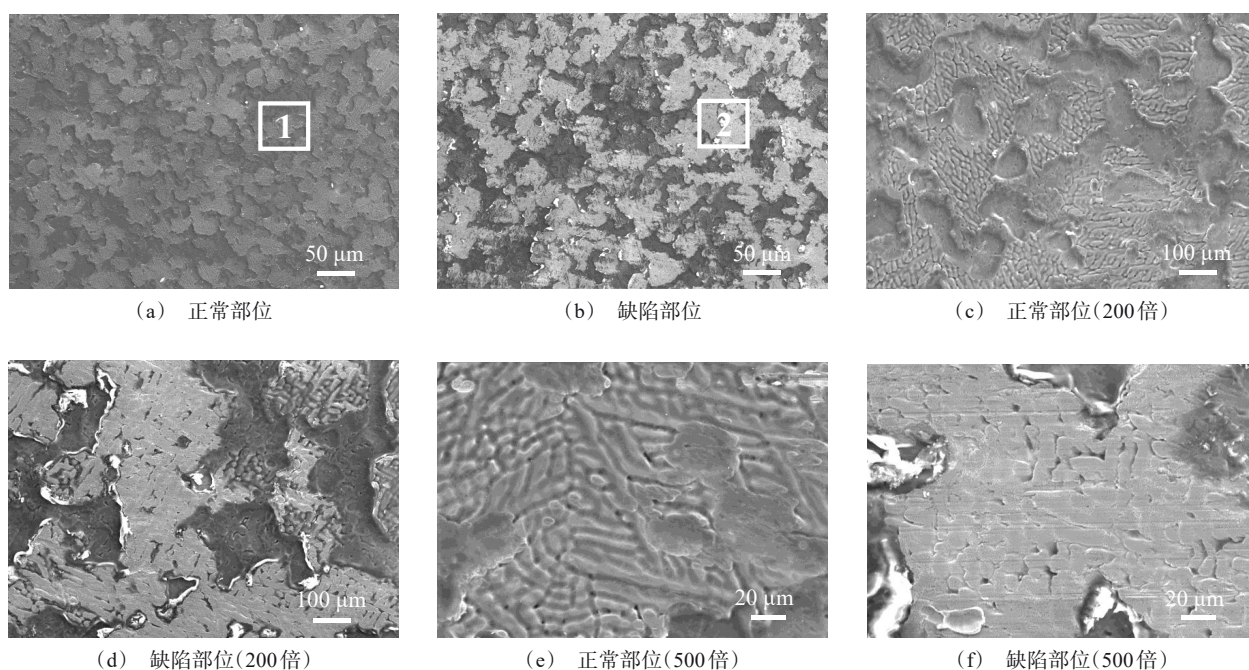
图 2 正常部位与缺陷部位表面微观形貌

图2为缺陷部位与正常部位表面微观形貌。由图2(a)可以看出,正常部位呈现典型的光整、锌花形貌特征,且表面钝化膜分布均匀;而缺陷部位表面钝化膜脱落严重,如图2(b)所示。进一步将图1中

正常部位和缺陷部位放大,如图 2(c)~(f)所示,正常部位呈现典型的光整、锌花形貌特征,有树枝晶状锌花、条状锌花、点状锌花;而缺陷部位锌花枝晶被“压扁”且存在轻微划伤(图 2(f)),类似摩擦痕迹。

对缺陷部位和正常部位进行能谱分析,正常部位与缺陷部位各取 1 个位置,如图 2(a)、(b)所示,检测结果见表 2。缺陷部位与正常部位相比,C 元素偏低。由于镀铝锌产品在用户处被加工为成品后裸用,对耐蚀性能要求较高,因此,要在镀层表面涂覆一层无铬耐指纹钝化膜,以提高材料的耐蚀性。该

材料所使用的无铬耐指纹钝化液的特征元素是 C、O,因此在做能谱分析时,正常部位的 C、O 含量较高,缺陷部位的 C、O 含量较低,表明缺陷部位表面的耐指纹膜非常薄甚至完全脱落,缺陷部位 O 含量较低,说明缺陷部位未发生氧化腐蚀。此外,由于缺陷部位的化学元素仍以 Al、Zn 为主,且缺陷部位与正常部位的 Fe 含量都很低,表明缺陷部位表面仍是镀层。综上分析,可以判断热镀铝锌钢板黑斑缺陷产生原因为摩擦损伤,摩擦致使带钢表面钝化膜层遭到破坏。

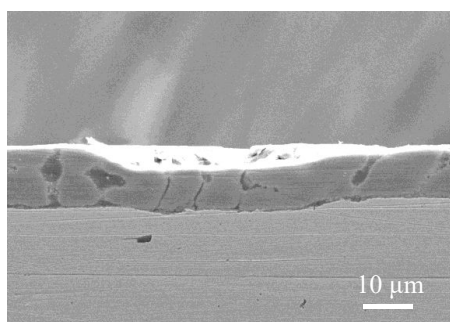
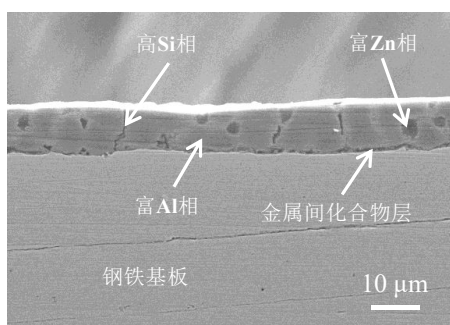
图3 截面组织微观形貌

图 3 为缺陷部位与正常部位镀层截面微观形貌。其中图 3(a)为缺陷部位截面微观形貌,图 3(b)为正常部位截面微观形貌。从组织形貌上来看,正常部位与缺陷部位镀层截面组织形貌无明显差异,

都是由内、外两层组织构成的:内层为金属间化合物层,由 Fe-Al-Zn-Si 四元合金组成,其厚度较薄,约为 1 μm;外层为合金层,由粗大的 α-Al 相平行于基体表面生长,富 Zn 相以及弥散分布的条状高 Si 相夹于 α-Al 之间。

从镀层厚度来看,缺陷部位的镀层厚度不均匀。在钢卷运输和搬运过程中,一旦出现钢卷振动等情况,容易导致钢卷内部层与层之间短距离的相对滑动,局部镀层过厚部位之间的接触更紧密,此部位较正常部位受力大,容易产生摩擦黑斑^[8]。

锌层厚度均匀控制。通过调整锌锅气刀、生产线速度、光整机轧制力等工艺参数可实现锌层厚度均匀控制。

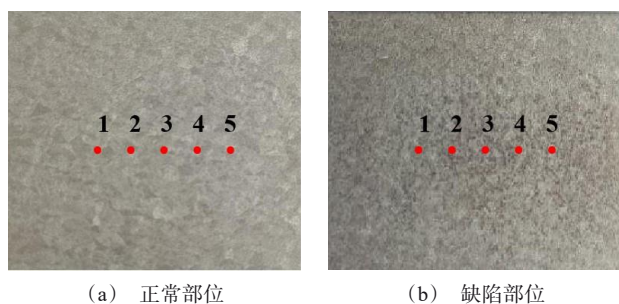
图4 正常部位与缺陷部位的钝化膜重量测量

该厂钝化膜重量控制范围为 $0.8 \sim 1.1 \text{ g/m}^2$, 用手持式X射线荧光光谱仪对缺陷样品与正常样品的钝化膜重量进行检测, 缺陷样品与正常样品各取5个位置, 分别标注1、2、3、4、5, 如图4所示。检测结果见表3, 发现缺陷样品的表面钝化膜重量明显降低, 说明黑斑部位的钝化膜厚度减薄甚至破损。

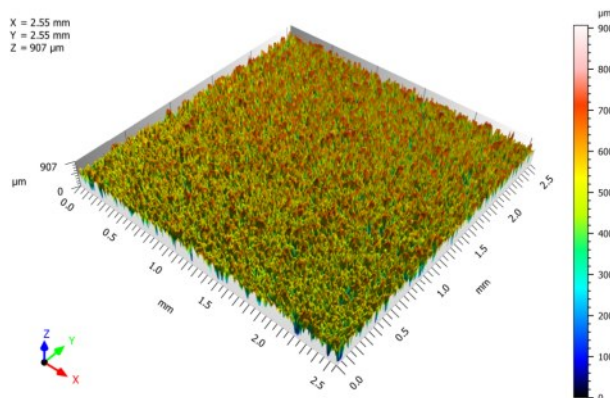
图5 黑斑缺陷三维形貌

为了确认黑斑区域发黑的原因是否由于局部高度不同、对光线反射的差异产生的视觉误差所致, 使用激光共聚焦显微镜对黑斑部位的三维形貌进行分析。由图5可见, 缺陷部位表面有明显的高度起伏, 结合黑斑缺陷微观形貌特征, 可以判断黑斑区域发黑的原因是由于镀层凹凸不平, 对光线反射的差异导致的视觉现象。
