热镀锌镀层白条缺陷研究及控制

(攀钢集团攀枝花钢铁有限公司板材厂, 四川 攀枝花 617000)

摘要: 针对热镀锌产品镀层白条缺陷, 研究了其形成机理、影响因素和控制措施。结果表明, 白条缺陷由炉鼻子内锌灰黏附于带钢表面而形成, 其成分是 Zn 和 ZnO。白条缺陷影响因素主要有炉鼻子密封性、露点、带钢入锌锅温度、锌锅温度和排锌灰效果。通过对上述因素进行控制及优化, 有效地消除白条缺陷, 达到家电用钢表面质量需求。

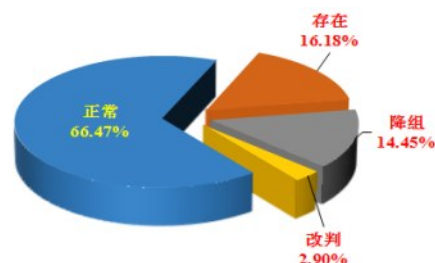
攀钢 2#、3#镀锌机组分别于 2004 年和 2005 年建成投产, 产品主要定位于家电制造领域。自投产以来, 镀层白条缺陷一直是最主要的表面类缺陷。如图 1 所示, 研究前白条缺陷降组率和改判率高达

14.45% 和 2.9%, 远高于正常水平。为提高产品质量, 保障合同兑现和生产顺行, 攀钢对镀层白条缺陷进行了研究和攻关。

图1 白条缺陷降组与改判情况

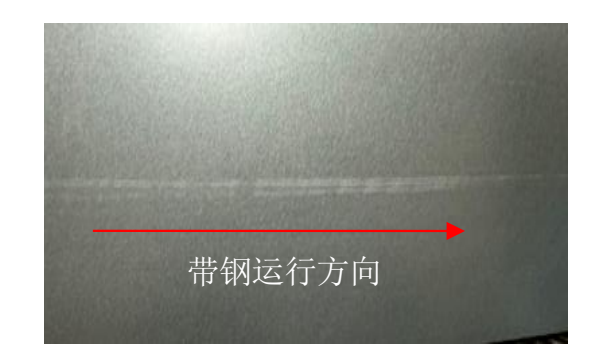
镀层白条缺陷出现在锌锅段,形貌如图 2,外观为纵向白色长条状,上表面较多,下表面略少,在带钢横向位置无明显规律。缺陷宽 1~3 cm,长短不等,短的缺陷有 10 cm,长的缺陷有 6~7 m,严重时

图 2 白条缺陷宏观形貌
Fig.2 Macroscopic morphology of white bar defects

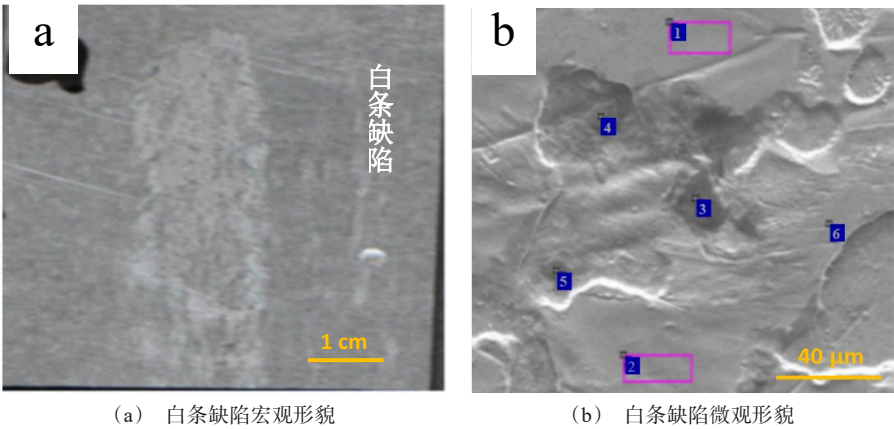
有手感。白条缺陷宏观及微观形貌见图 3。采用 JSM-5600LV 扫描电镜及 INCA 能谱仪对缺陷进行微观形貌特征分析见图 3(b)。从图 3 可以看出,白条缺陷部位宏观上看表面极为粗糙,通过电镜放大后,缺陷部位存在凸起和凹坑,表面平整度较差。

对图 3(b)中标出的各点位置做能谱分析,镀层白条微区成分结果见表 1。由表 1 可见,缺陷部位(点 4、5、6)同正常部位(点 1、2、3)Al 和 Fe 含量基本

一致,均较低,不存在悬浮渣黏附情况(悬浮渣成分为 Fe_2Al_5);但缺陷部位的 O 和 Zn 元素含量较高,表明缺陷部位有大量 Zn 的氧化物。

图 3 白条缺陷形貌特征
Fig.3 Morphological characteristics of white bar defects

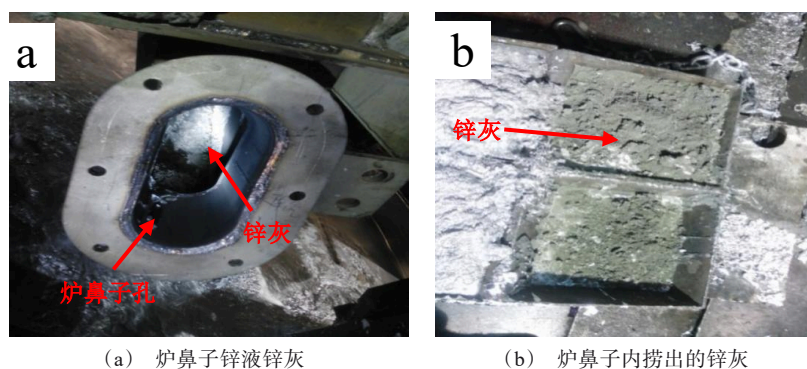
为查找镀层白条缺陷产生原因,停机将锌锅中炉鼻子窥视孔打开检查,发现炉鼻子内锌液面及内壁存在较多的白色粉末状物质,如图 4(a),锌灰捞出后呈浅灰色,如图 4(b)。

采用 S8 TIGER X 射线荧光光谱仪对锌灰进行半定量分析,结果如表 2 所示。锌灰主要含元素 Zn 和 O,其中 Zn 占比约 70%,O 占比 20%。采用化学法和 ONH836 氧氮氢分析仪进行定量分析,白色粉末物质主要由 ZnO 和纯 Zn 组成,和镀层白条缺陷的成分相近。通过成分和形貌可以判断,镀层白条缺陷应为炉鼻子内产生的锌灰黏附到带钢表面所造成。

图4 炉鼻子内白色粉末状物质

炉鼻子冶漏的关键在于法兰连接处的密封。采用整体耐热密封橡胶圈;在法兰工作面上开槽增加法兰与橡胶的接触面积和密封性;炉鼻子接触锌液后多次紧固螺栓;采用微氢报警仪检测炉鼻子漏点并封堵。

通过上述措施,炉鼻子周围 H_2 浓度由 150×10^{-6} 下降到 20×10^{-6} 内,冶漏效果良好,镀层白条缺陷下降幅度达 70% 以上,缺陷严重度也有明显改善。

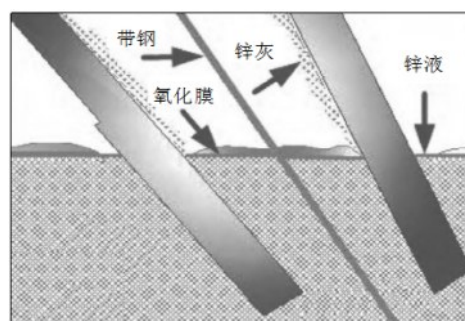
热镀锌时,锌液面不断有锌蒸气产生,如图5所示,这些锌蒸气或回到锌液面,或在炉鼻子内壁冷凝成锌粉并逐渐氧化形成锌灰。在炉鼻子正常的密闭条件下,只有不到10%的锌蒸气能够冷凝下来,其他分子将可能再返回到蒸发表面^[2]。同时,锌液表面在此条件下会形成薄的氧化膜,保护锌液不被过度氧化。由此,锌蒸气的挥发、冷凝和溶解形成了一个较稳定的平衡状态,锌灰较少,不会产生镀层白条缺陷。若炉鼻子出现泄漏,锌蒸气会与氧分子反应生成ZnO。由于ZnO的熔点远高于纯锌,不会回溶于锌液,导致平衡状态被打破,从而产生大量锌灰。而漂浮在锌液面上的锌灰极易黏附于带钢表面,形成“白条”缺陷。

图5 炉鼻子内锌灰及氧化膜示意图

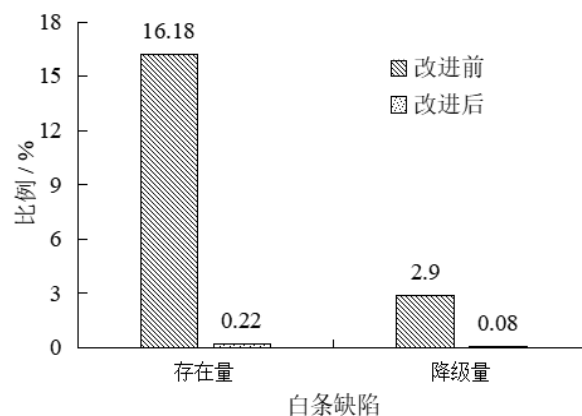
图 6 改进前后白条缺陷对比情况

由图6可知,白条缺陷存在率由16.18%下降到0.22%,降级改判率由2.9%下降到0.08%,缺陷严重程度由有手感或明显可见变为无手感和极轻微色差,产品表面达到高端家电用钢的质量需求。

通过一系列针对性的关键工艺优化和装备升级,镀层白条缺陷治理效果明显。结果如图 6。
