齿面锈蚀对齿轮磷化质量的影响

摘要: 齿轮磷化是齿轮常用的一种表面处理方式。某型变速器磷化后齿轮在极限性能试验及耐久试验过程中发生了齿轮轮齿折断及齿面剥落的失效现象。通过宏观及微观形貌测试, 发现齿面有直径50 μm 以上, 深度50 μm 左右的凹坑; 通过工厂现场调查及后续试验分析, 确定是齿轮流转过程中发生锈蚀导致齿面凹坑, 继而在磷化过程中保留凹坑, 最终导致齿轮试验中失效。

Effect of tooth surface rust on the quality of gear phosphating

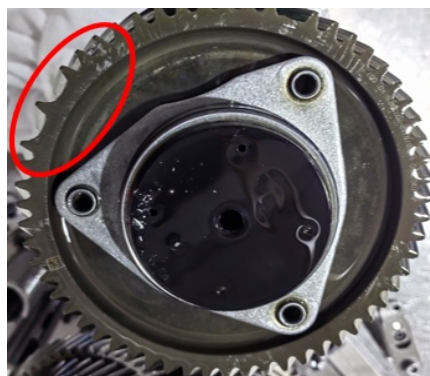
1挡齿轮在表1所示工况进行测试,进行至30%试验进度时,发现试验失效。失效模式为轮齿折断,实物形貌见图1。轮齿折断定义为严重的齿轮失效故障,影响车辆安全。

图1 轮齿折断失效模式

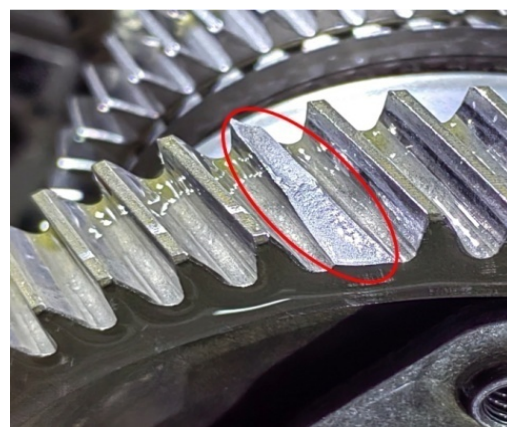
对失效齿轮进行宏观观察,发现其中一个轮齿折断的起始位置为齿根未啮合区域(图2)。本批次齿轮已经在渗碳淬火后对齿轮根部进行了喷丸处理,可以在一定程度上增强齿根弯曲强度,原始设计计算结果说明齿根弯曲强度安全系数已经足够,可以保证表1中工况安全进行。同时调查其它批次产品使用情况,均未发现异常情况。

图2 轮齿折断失效宏观形貌

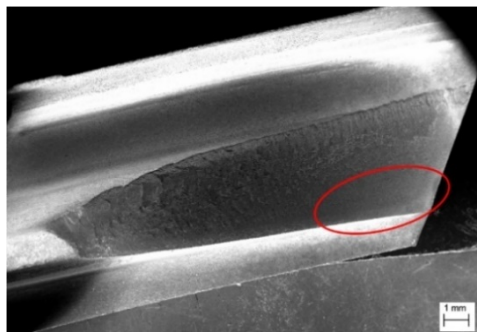
使用SU5000型扫描电镜对另外一个轮齿折断部分较少的轮齿进行观察。如图3所示,发现红圈内为断裂起始位置,向上及向左、向右均形成疲劳扩展区域,最后发生一定程度的瞬断,宏观表现为疲劳

图3 轮齿折断起始位置

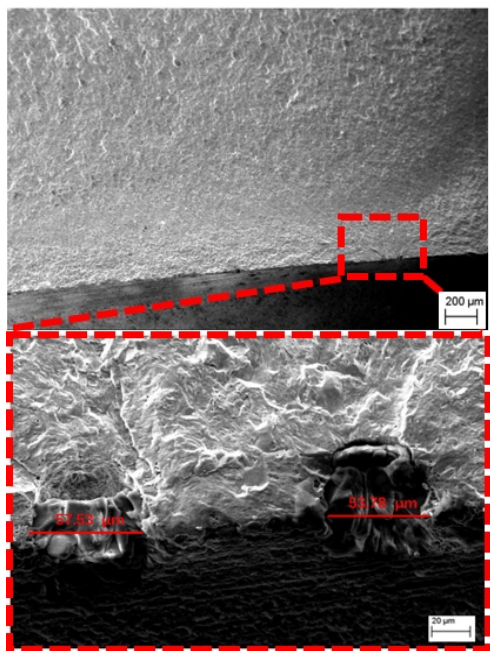
将图3红圈内断裂起始位置继续放大,可以观察到两个凹坑(图4),凹坑呈现半圆形状,凹坑的直径分别为57.53 μm 及53.78 μm 。

图4 轮齿折断起始位置微观凹坑

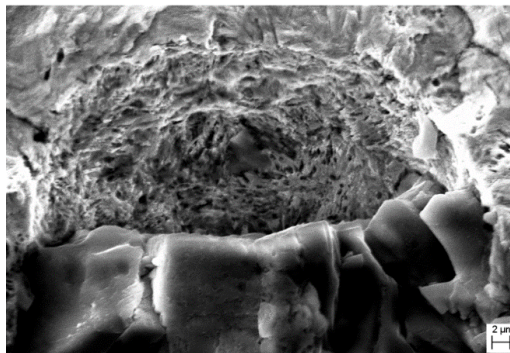
进一步观察凹坑,可见凹坑内壁光滑,可见晶粒间的腐蚀痕迹,推测为酸性溶液腐蚀或者氧化腐蚀造成(图5)。对坑口晶粒物质进行EDS能谱分析,结果如表3所示。从表3可知,Mn元素及P元素的含量较高,明显高于表2中本体材料中合金相应合金元素含量,因此判断该晶粒物质为外来物质;结合磷化工序使用的Mn系磷化工工艺,推断凹坑坑口晶粒为磷化膜晶粒。由于宏观形貌初步判断为疲劳断

图5 微观凹坑细节

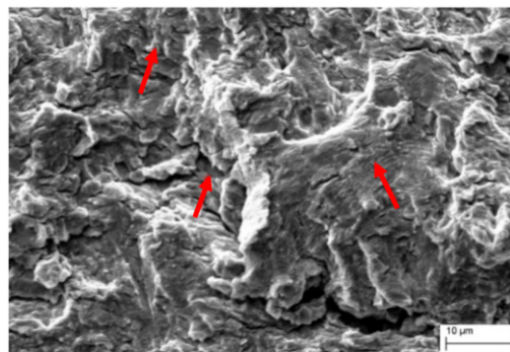
裂,因此需要在微观进行确认。观察裂纹扩展区,由图6可见明显的微观疲劳辉纹特征(红色箭头所指位置)。至此,可以判断轮齿折断为齿根处凹坑导致轮齿运行时产生应力集中,进而发生局部破坏,演化为疲劳断裂。下一步需要确认凹坑产生的原因。

图6 裂纹扩展区疲劳辉纹

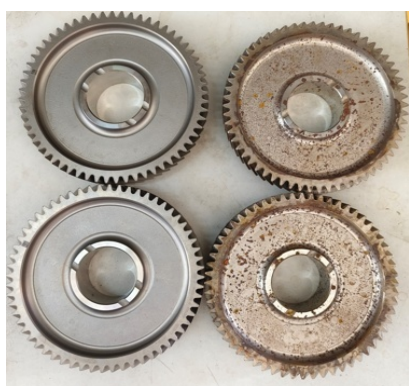
初步分析磷化工艺,认为凹坑有可能在磷化工艺过程产生及磷化前零件锈蚀缺陷引起^[8-9]。为此磷化前在齿轮零件上人为制造锈蚀缺陷,使用5 wt.%盐水腐蚀两件齿轮,同时使用两件完好齿轮作为对比组(见图7),同时进行磷化工艺试验。

图7 锈蚀缺陷齿轮及完好齿轮

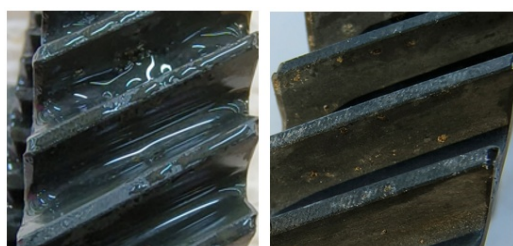
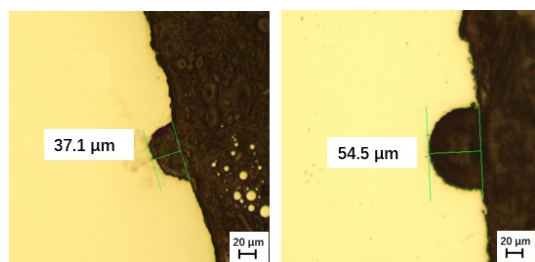
图8 锈蚀缺陷齿轮及完好齿轮磷化后对比

完好齿轮及锈蚀齿轮磷化后轮齿局部见图8。从图8可以看出,完好齿轮磷化后表面质量良好,同时磷化过程中产生的凹坑不规则,符合公司内部相关技术文件规定的凹坑深度小于 $50\text{ }\mu\text{m}$;锈蚀齿轮磷化后,磷化膜无法完全覆盖锈蚀痕迹^[10],同时锈蚀凹坑形状较规则,一般呈半圆形、水滴形及椭圆形,且深度大于 $50\text{ }\mu\text{m}$ ^[11]。

(a) 完好齿轮磷化后表面 (b) 锈蚀齿轮磷化后表面

(c) 完好齿轮磷化后表面凹坑 (d) 锈蚀齿轮磷化后表面凹坑

结果,可以推断失效齿轮的凹坑形貌及大小同锈蚀后齿轮磷化后的凹坑形貌及大小相似。结合近期流转过程中遭遇几次台风气象干扰,可以判断本次失效的主要原因为齿轮转运过程中发生锈蚀导致。
