## 铝合金电镀金鼓包原因分析及解决措施

(中国空空导弹研究院, 河南 洛阳 471009)

## Analysis and solution measures for the cause of gold bulging in aluminum alloy electroplating

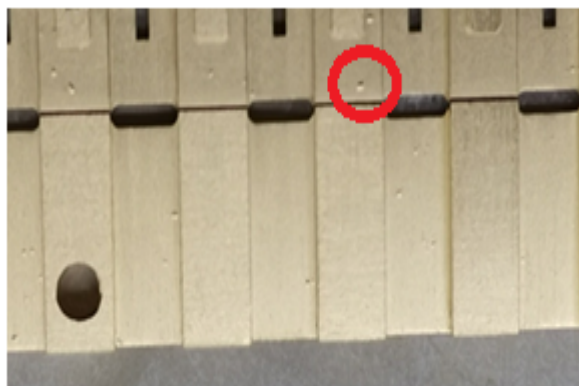
图1 有鼓包问题的零件

如图1所示,零件表面的鼓包分布位置无明显

规律。

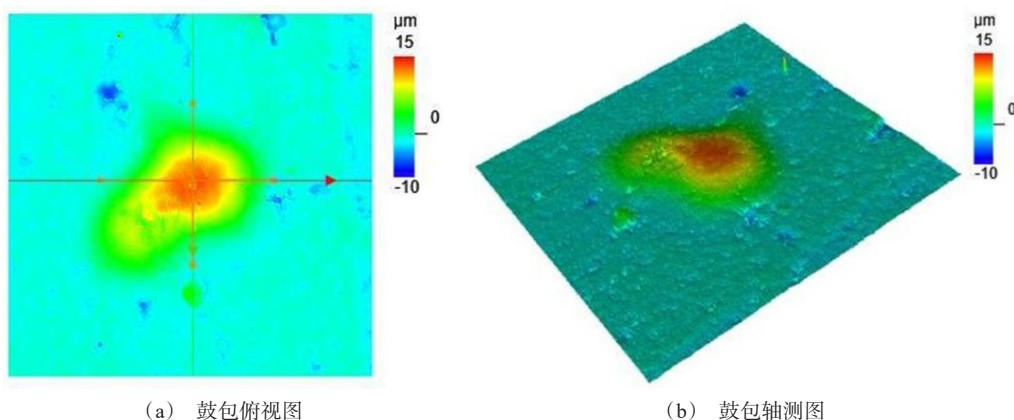
图2 鼓包区域形貌

用激光共聚焦显微镜观察鼓泡形貌(见图2(a)、(b)),鼓包的高度约为 $15 \mu\text{m}$ ,鼓包长度约为 $300 \mu\text{m}$ 。

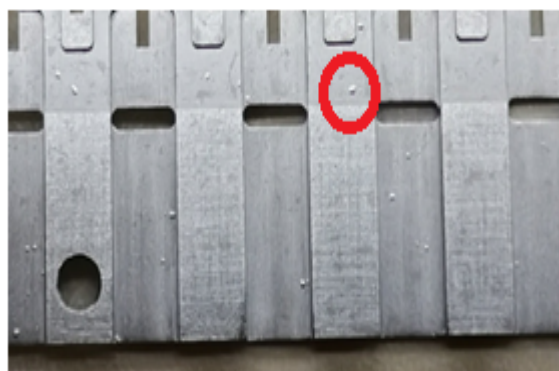
图3 零件基体上的鼓包形貌

将零件表面的镀层去除后观察基体的外观,发现零件基体上在相对应位置也存在一样的鼓包(见图3),因此确定鼓包故障不是镀层结合力不良导致的镀层起泡,而是因为零件铝合金基体上有鼓包。

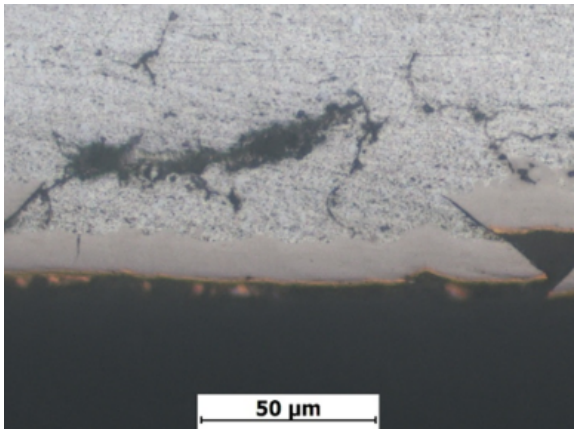
图 4 鼓包处截面金相形貌

使用金相显微镜观察鼓包位置截面形貌(见图4),发现鼓包位置下面的铝合金基体有晶间腐蚀形貌,且多数沿晶腐蚀与表面贯通。

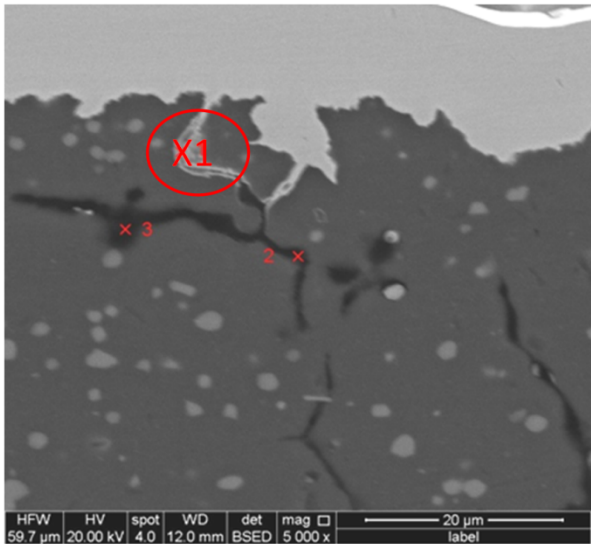
图 5 鼓包处截面扫描电镜图

进一步对鼓包位置进行扫描电镜观察(见图5),可以看出镍层已在局部位置沿晶渗入到基体内。

对 X1 裂纹位置进行能谱分析,发现在沿晶裂纹

内存在 P 元素(见表 1),说明沿晶腐蚀形成的裂纹在电镀前已经存在,在化学镀镍时化学镀镍溶液渗入到裂纹内发生了化学镀镍反应。

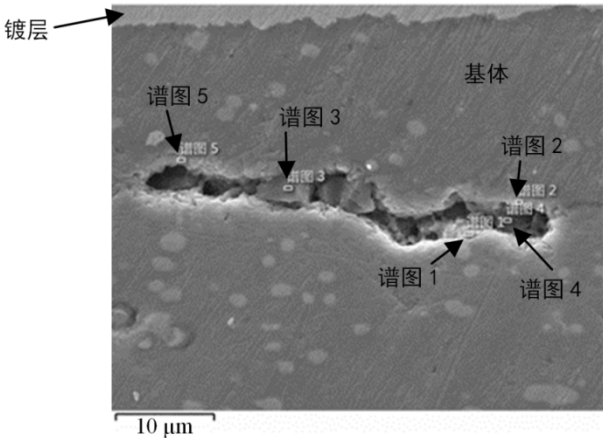
图 6 鼓包位置扫描电镜形貌

扫描电镜分析还发现镀层与基体结合完好,鼓包位置下面的铝合金基体有裂纹(见图 6)。对铝合金基体鼓包位置下面的裂纹的不同部位进行能谱分析,结果见表 2。从能谱分析结果可以看出裂纹内有异常成分 Na 和 Ca 元素,异常成分是导致铝合金基体发生晶间腐蚀的诱因。

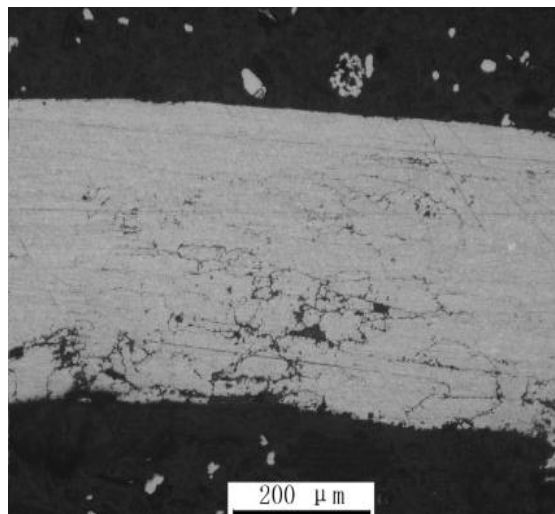
图 7 晶间腐蚀试验金相照片

从晶间腐蚀试验后截面的抛光态金相照片(见图 7)可以看出, 样品发生明显的局部不均匀的晶间腐蚀, 与故障件晶间腐蚀形貌一致。
