铝合金无氰镀银热震鼓泡原因分析

(中国空间技术研究院, 北京 100094)

Analysis of bubbling phenomenon after thermal shock of cyanide-free silver plating of aluminum alloy

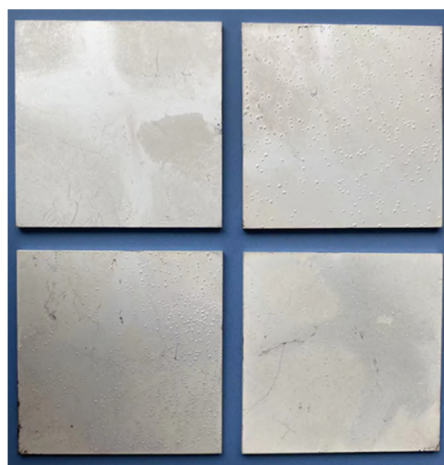
冷,重复3次。所得试片表面形貌照片如图2所示,四槽铝合金无氰镀银试片均出现起泡现象,第一槽试片起泡较少,第二、三、四槽试片起泡严重。事实上,第一槽使用的三元浸锌液,第二、三、四槽

使用了二元浸锌液,浸锌液对热震鼓泡现象是有影响,但仍不能完全消除鼓泡现象。

图 2 铝合金无氰哑光镀银试片热震后产生鼓泡

热震后的无氰镀银试片鼓泡是分散的小圆泡,有些地方较多,有些地方较少。根据GB/T 5270—2005/ISO 2819: 1980的热震法测试原理,当镀覆层与基体金属的膨胀系数有明显差别时,如高温条件下的试样,突然冷下来时,就产生了较强的应力变化,结合不良的镀覆层将断裂或起皮(高温时起泡、

骤冷时泡破裂)。本实验做的无氰镀银试片利用划格法测试时,镀层结合力良好。因此为了验证是否是因为膨胀系数不同冷热应变造成鼓泡,实验在220℃保温1h后,采用液氮降温骤冷而不是水进行热震实验。结果发现铝合金无氰镀银试片并没有发生鼓泡现象,镀层正常无脱落。由此得出,铝合金无氰镀银试片的镀层结合力非常好,并不会因为冷热温度骤变而引起镀层开裂或鼓泡,而是因为热震的冷却媒介,即水的因素,水渗入镀层发生反应导致的鼓泡现象。

为消除铝合金无氰镀银的热震鼓泡现象,通过对镍层的厚度、沉积速度和孔隙率进行调控,例如减小了镍层厚度和镍层的沉积速度,使镍层的内应力大大降低,因此减小了铝合金基底产生气体溢出时镀层承受的总应力,并且更换浸锌溶液,使镍在更加平整均匀的锌层表面沉积,得到孔隙少、镀层更致密的镍镀层,从而抑制了水的渗透,这些措施能够降低镍镀层在热震时由于气体溢出以及温度变化产生的应力,避免了镍层与基材的脱离,基本消除了热震鼓泡现象,产品合格率接近100%。

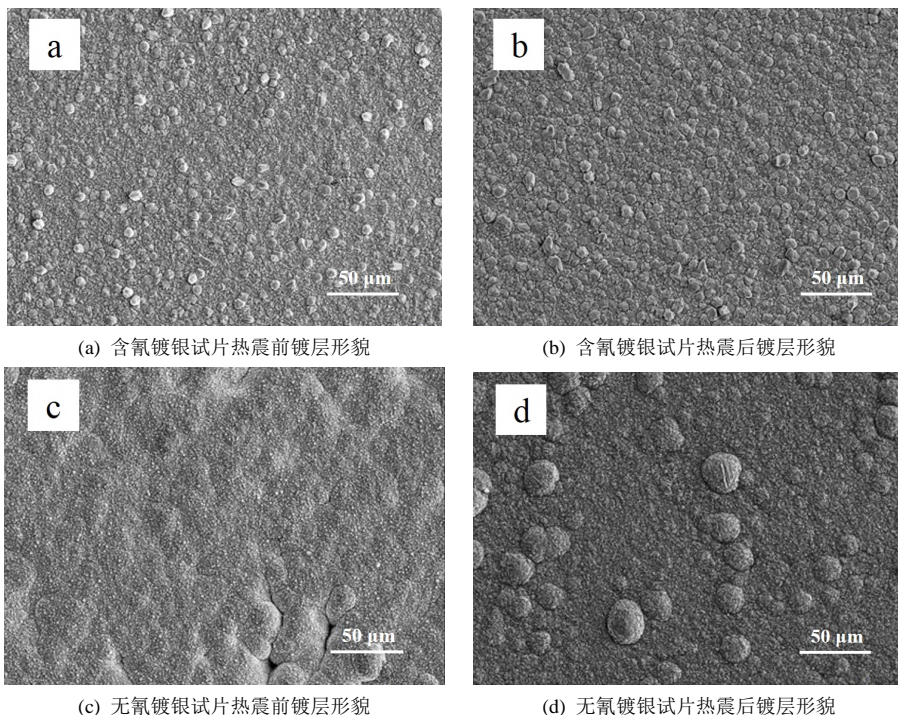
铝合金含氰镀银和无氰镀银试片的表面SEM照片如图3所示。图3(a)、3(c)分别为含氰镀银试片热震前镀层形貌和无氰镀银试片热震前镀层形貌,可以观察到含氰镀银的镀层致密性好,表面晶粒大小不均匀。而无氰镀银的镀层表面很多孔隙,致密性差,表面晶粒细小,镀层遇水鼓泡可能就是因为水从这些孔隙逐渐渗入到铝合金基体,与铝发生反应生成气体引起的。图3(b)、3(d)分别为含氰镀银试片热震后镀层形貌和无氰镀银试片热震后镀层形貌,含氰镀银的镀层在热震后几乎不变,而无氰镀银的试片热震后表面晶粒团聚,这是因为表面晶粒细小,界面能高,受热后发生团聚现象。

图 3 铝合金含氰镀银和无氰镀银试片热震前后表面形貌

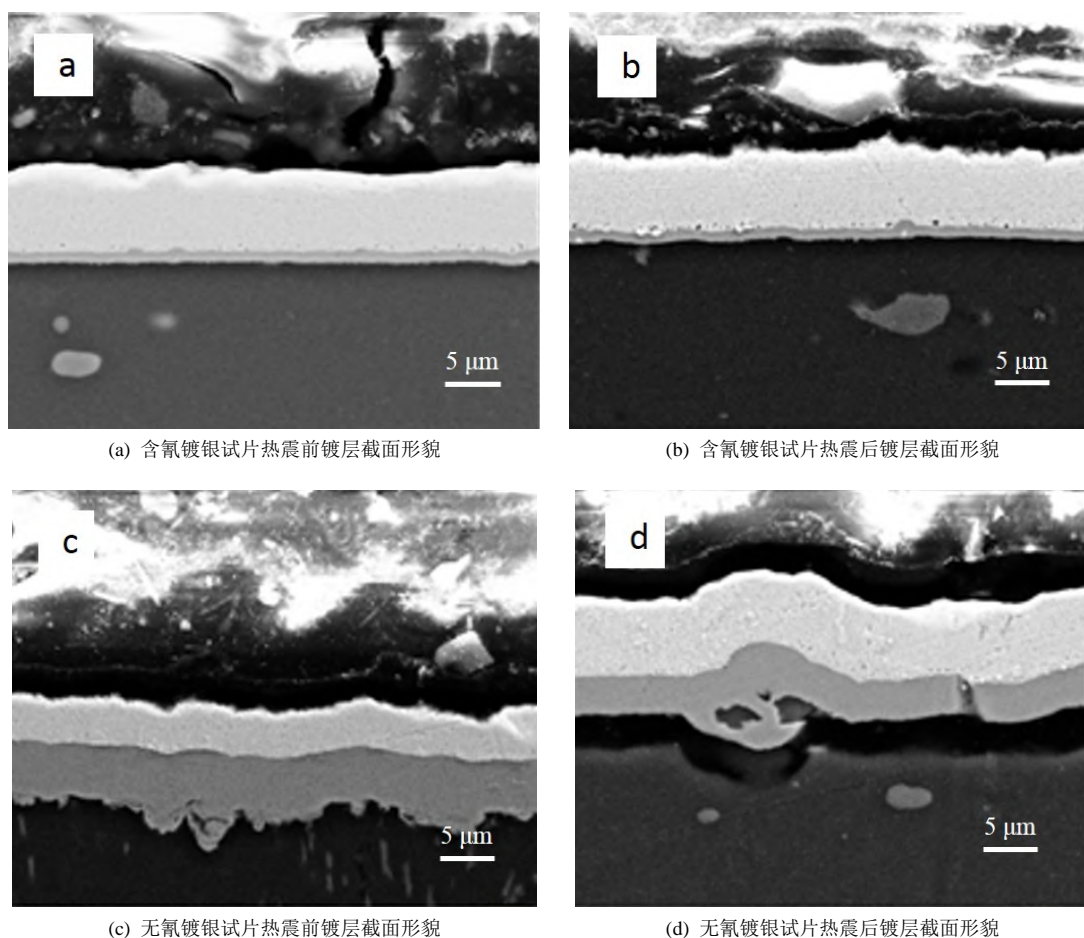
铝合金含氰镀银和无氰镀银试片的截面SEM照片如图4所示。图4(a)、4(c)分别为含氰镀银试片热震前镀层截面形貌和无氰镀银试片热震前镀层截面形貌,含氰镀银试片的镍层较薄,无氰镀银试片的镍层较厚。图4(c)、4(d)分别为含氰镀银试片热震后镀层截面形貌和无氰镀银试片热震后镀层截面形貌。含氰镀银试片的银层和镍层、镍层和基体之间牢固结合,热震后仅银层和镍层间出现一些细孔。无氰镀银试片的银层和镍层牢固结合,但热震后镍层和基体分离,也就是说,鼓泡现象的原因是镍层和基体之间分离造成的。所以推测是热震时,

水和铝发生反应,生成氢气,氢气将镍层顶起,形成鼓泡,反应方程式为:

因为当只镀镍层,没有银层的铝合金试片热震后,镍层不鼓泡,说明水仅从镍层渗入到基体时,不会因为产生气体顶起镀层,所以发生第二种反应的可能性要大一些。

图4 铝合金含氰镀银和无氰镀银试片热震前后截面形貌

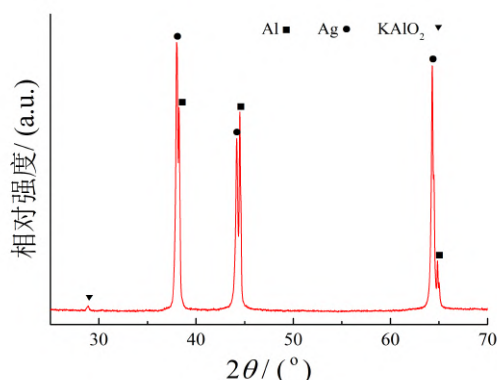
为了验证镀层鼓泡的原因主要是由于第二种反应(方程式(2))造成的,对鼓泡的镀银试片进行了XRD物相分析。方法是将鼓泡挑破、镀层剥离,露出基底,测试基底物相成分。由于被测试面既有基材的铝,又有未能脱落的镀银层,因此XRD分析显

示有两种金属的峰,如图5所示。在图5中,29°附近有一个宽泛的低衍射峰,对应着 KAlO_2 的峰(PDF# 02-0897),峰形不尖锐,说明晶型程度低,正是由于反应方程式(2)形成的。XRD物相分析表明,鼓泡的基底存在 KAlO_2 杂相,没有发现 $\text{Al}(\text{OH})_3$,说明镀层鼓泡是第二种反应(方程式(2))造成的可能性更大。

图 5 铝合金无氰镀银试片热震鼓泡的基底 XRD 物相分析
