热镀锌丝调直开裂分析及改进措施研究

(1. 天津华源线材制品有限公司, 天津 301636; 2. 太原科技大学 化学工程与技术学院, 山西 太原 030024;
3. 朝阳立德精密机械加工有限公司, 辽宁 朝阳 122000; 4. 辽阳新华标准件制造有限公司,
辽宁 辽阳 111000; 5. 扬中市永新镀业有限公司, 江苏 镇江 212299)

Analysis of straightening cracking of low-carbon hot-dip galvanized wire and the research on improvement measures

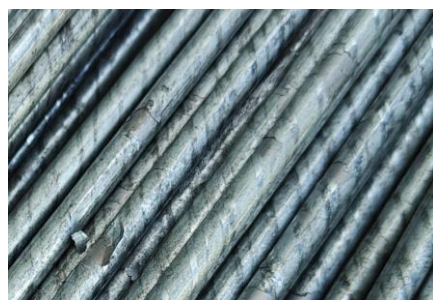
离现象,造成用户无法使用,且开裂率高达90%,产品开裂后的外观形貌见图2。针对上述问题,本文进行了系统性原因分析,并提出了相应的改进措施。

图 2 镀层剥离现象

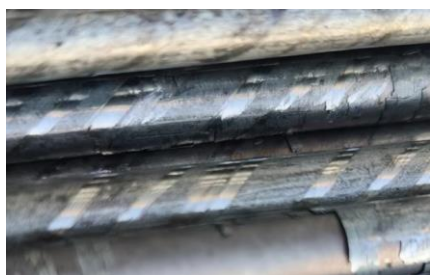
采用体式显微镜观察热镀锌钢丝表面,发现锌层剥离处存在大量的螺旋状压痕,如图3所示。经分析可知,此压痕由钢丝调直过程中高速旋转的调制器造成。

图3 热镀锌丝表面严重的螺旋状压痕

中, 钢丝螺旋受力, 开裂的镀层最终与铁基体剥离, 严重时出现图3所示的现象。

由图3可见,热镀锌丝表面存在大量且严重程度不同的螺旋状面摩擦及压痕,此压痕为调直过程中由于调直模块压力较大造成。模块调整前后如图9所示,通过调整调直轮的尺寸及间距、偏心轮参数等工艺,所获得的钢丝表面的压痕明显减少。

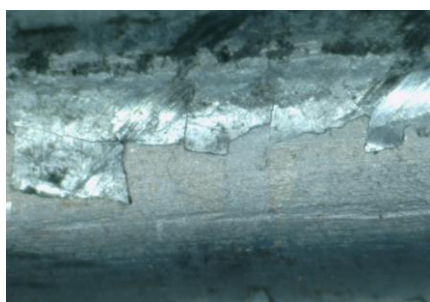
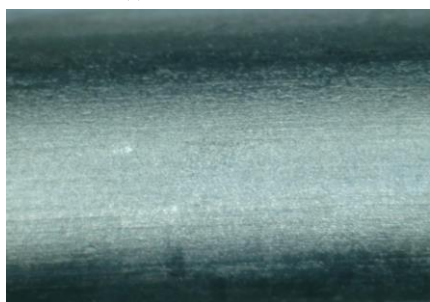
图4为采用比例为1:1的盐酸+缓蚀剂溶液腐蚀去除表面锌层前后的照片。对比图片可知,钢丝镀层出现开裂后,下面的基体部分并未出现裂纹,说明钢丝镀层开裂时铁基体未发生开裂。

(a) 开裂试样去锌层前

(b) 开裂试样去锌层后

图4 开裂试样去除锌层前后的照片图像

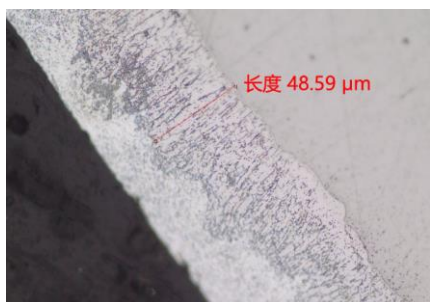
采用金相显微镜观察试样开裂处的横截面形貌。如图5所示, 试样开裂处的合金层厚度为48.59 μm 。

图5 开裂处合金层厚度

李风等人已经证实, 低碳钢表面热浸镀锌层组织的镀层从基体向表面的相依次为 Γ 相、 δ_1 相、 ζ 相和 η 相, 且与基体结合处的 Γ 相呈白亮的线层, 靠近合金层部分呈牙齿状; 块状的 δ_1 相致密程度不同, 远离基体处的组织相对疏松; 棒状的 ζ 相分散在 η 相中^[8]。苗立贤等专家在《实用热镀锌技术》^[9]著作中也指出 Γ 相为脆性相, 硬度约为HV 493~515; 而 η 相为塑性相, 硬度为HV 37~50。较硬的 Γ 相在较慢的速度下完成缠绕试验时未见异常。原本存在于 Γ 相的微裂纹在外力的挤压情况下进一步扩展, 造成微裂纹的扩展延伸。 Γ 相的微裂纹较少时, 导致局部镀层开裂现象; Γ 相的微裂纹较严重时, 最终能够贯穿整个镀层, 导致最后的试样开裂现象。调直过程

3.1 控制合金层的厚度

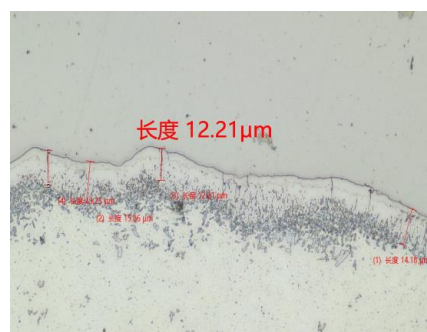
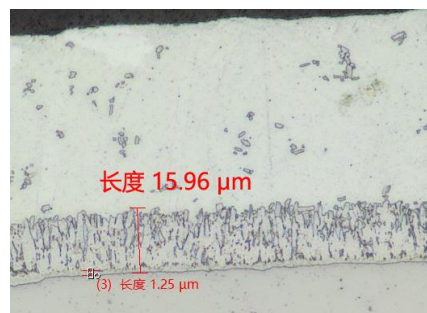
采用金相显微镜观察未开裂处的横截面照片。如图6所示, 试样未开裂处的合金层厚度分别为12.21 μm 和15.96 μm , 且研究发现在部分位置的锌铁合金层中出现微裂纹。该样品按照GB/T 2976—2020《金属材料 线材 缠绕试验方法》完成芯棒直径为5.8 mm的缠绕试验时, 肉眼未见镀层出现开裂、脱落或起层到用裸手能擦拭掉的现象。经过大量的试验测量, 试样未开裂处的合金层厚度约占整个镀层厚度的20%~30%。

(a) 合金层厚度(12.21 μm)

(b) 合金层厚度(15.96 μm)

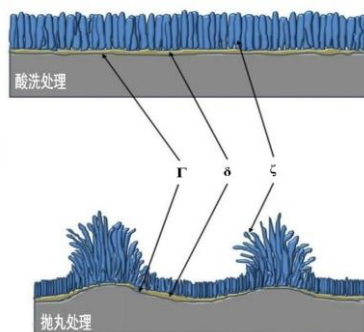
当酸洗处理时, 铁基体表面较平缓, 而镀锌反应时 ζ 相呈栅栏状, 并且以接近平行的形态密集排列, δ 相的形貌也比较均匀, 在厚度变化上不存在较大的起伏。而抛丸作为镀锌前处理时, 不同的入射速度、抛丸时间及钢球直径^[10]会导致铁基体表面出现不同程度的凸起和凹陷^[11]。在钢基表面凸起处会导致表面有效锌铁反应长度增加, ζ 相呈爆发状态(如图8)。由于爆发状态的 ζ 相的厚度可能会贯穿整个镀层, 且其不能代表整个热镀锌层的变化趋势, 因此在测量镀层中各相厚度时, 不能计算钢基表面凸起处爆发状态的 ζ 相。因此, 研究中仅对平缓表面处呈均匀平行排列的 ζ 相的厚度进行测量分析, 且爆发状的 ζ 相也解释了调直后钢丝局部开裂的原因。

图 8 不同前处理对热镀锌组织的影响示意图

因此, 热镀锌前将抛丸前处理改为超声波酸洗前处理^[12], 控制适宜的酸洗温度、酸洗时间、酸洗

浓度、温度及酸中亚铁离子的浓度,降低甚至杜绝爆发状态的 ζ 相的产生,进而降低部分位置合金层的厚度。

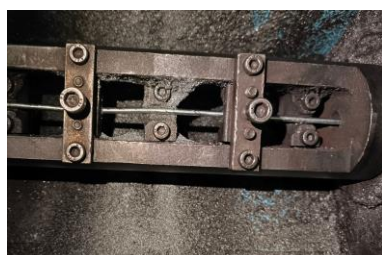
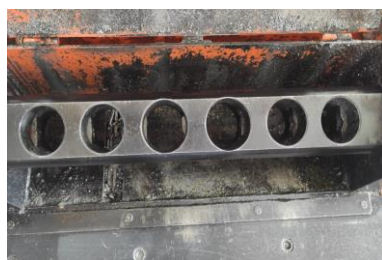
(a) 模块调整前形貌图

(b) 模块调整后形貌图

图9 模块调整前后的图片

热镀锌后,调直设备会加剧产品的开裂现象。因此,生产过程中需要对不同丝径及调直轮等工作

参数进行合理的匹配,进而减少外力对镀层摩擦及调直性能的影响。
