一例镀层附着力不良引起的高压开关产品放电问题分析

摘要: 高压开关设备内核心零部件压气缸为 6063 铝合金材质, 外表面进行电镀银层, 内腔进行硬质阳极氧化处理。本文针对该零件电镀银层脱落造成放电的一起事故, 通过对镀层脱落部位基体及脱落镀层底面进行成分分析, 确定剥离部位为中间过渡铜层。通过对不合格零部件加工过程排查, 确定此次放电的原因是压气缸工装挂具导电不良造成银镀层附着力不良, 高压开关设备运行过程中, 镀层经受外力反复摩擦脱落, 引起产品放电。后期为规避此类问题, 提出了该类核心零部件电镀银过程中, 关键控制点及问题的规避方案, 为电镀银表面处理产品工艺过程控制, 提供参考依据。

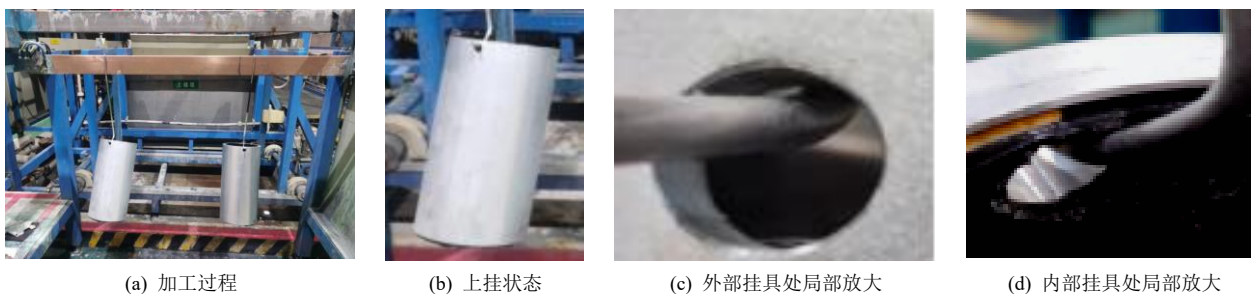
图 5 压气缸上挂方法

该压气缸零件上挂方法如图5所示。使用单钩悬挂在极杠上，通过零件上端1个 $\Phi 16$ mm通孔内侧倒角处进行导电。如图6所示，在电镀过程中，受镀槽内阴极移动、溶液循环流动等因素的影响，零件在镀槽内处于轻微晃动状态， $\Phi 16$ mm通孔内侧倒角处为非镀面边缘，周围覆盖有遮蔽层，遮蔽层为

绝缘材料，当单钩接触遮蔽层时，易造成间歇性导电情况，进而造成镀银层结合力不良。分析认为，此类零部件采用非固定式单钩悬挂导电连接方式，靠零件自身重力使导电工装与零件间导电连接，会存在镀层附着力不良的风险，后续需要改进为靠机械张力导电连接的方式。

(1) 将重力导电方式挂钩改成张力挂钩导电方式。

电镀表面处理类零部件，采用非固定式单钩悬挂导电连接方式，靠零件自身重力使导电工装与零件间导电连接，会存在镀层附着力不良的风险，均需改为靠机械张力导电连接的方式。

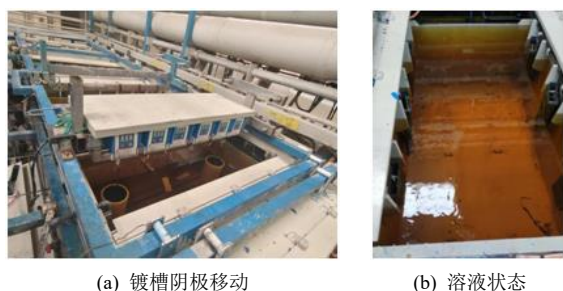
图 6 电镀过程

通过以上分析，得出此次银层脱落的原因为：电镀过程中，选取的上挂工装不当，导致工装与零件间导电不良；在镀中间过渡铜层时，由于镀液流动、镀槽内阴极移动晃动等原因，产生了间歇导电问题；镀铜层与锌层结合力不良，进而导致银层与基体间附着力不良；仅采用了热水法进行了附着力检测，未进行加热法附着力检测，造成了不合格问题未及时检出，高压开关产品后期再反复摩擦过程
