# 热镀锌 S350GD 大锌花表面亮点缺陷原因 分析及改进措施

**摘要:** 针对热镀锌 S350GD 大锌花表面亮点缺陷, 采用扫描电镜、能谱仪分别对亮点缺陷微观形貌、微观成分及去除亮点镀层后的基板形貌进行观察分析。结果表明: 由于炉辊结瘤微颗粒在带钢表面形成凹坑, 凹坑内部锌液在气刀吹扫作用下, 从涡脱落区喷出, 导致镀层厚度减薄, 从而使得缺陷形貌为凹坑状; 凹坑内镀层表面未被光整到, 镀层表面粗糙度更小, 容易反射光线, 肉眼看起来更为明亮而形成亮点缺陷; 凹坑破坏了带钢表面形成的 Fe 与 Fe 的氧化物, 使得内氧化形成的 Mn 及 Mn 的化合物裸露在外, 裸露区域对锌液浸润性差, 从而凹坑内部镀层形成漏镀缺陷; 可从合理选择炉辊涂层、优化炉内张力和辊型及控制炉内气氛与露点等方面来减少和控制炉辊结瘤, 改进亮点缺陷。

## Analysis of the cause of bright spot defects of S350GD with large zinc flower and improvement measures

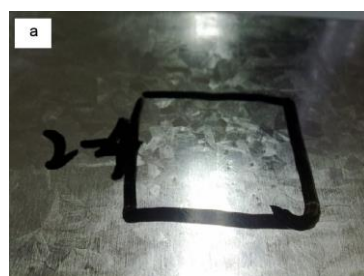
(a) 宏观

亮点缺陷表面照片见图1。缺陷宏观呈亮点状无规律分布在钢卷上下两面,手摸无触感,见图1(a);为更清晰观察缺陷形貌,对亮点缺陷表面放大80倍,缺陷呈凹坑状,凹坑内部存在未光整区,见图1(b)。亮点缺陷截面形貌见图2(a)和图2(b),可见凹坑内部镀层厚度减薄,且镀层存在漏镀区。综合图1和图2可得,亮点缺陷为凹坑状,凹坑内镀层厚度减薄使得镀层表面存在未被光整机光整区,同时凹坑内部存在漏镀区。

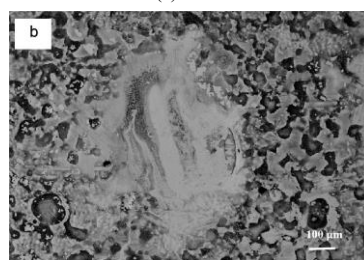
(b) 80倍

由试验结果可知,亮点缺陷主要包括两部分,一是因为基板凹坑内镀层减薄,镀层未被光整机光整,镀层表面粗糙度更小,容易反射光线,形成色差<sup>[8]</sup>,使得肉眼看起来更为明亮而形成。

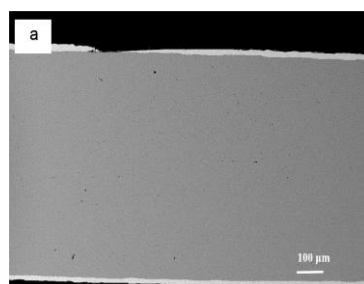
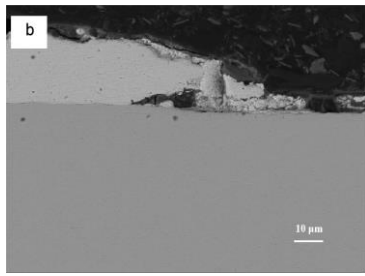
图 2 亮点缺陷截面形貌

首先分析凹坑内镀层减薄原因。冷硬卷基板进入退火炉后,表面由于炉辊结瘤微颗粒形成凹坑,形成凹坑后,流体的流动边界层和传热边界层会被破坏,使得流体再附着时形成的粘性底层厚度减小,流体的自由剪切层发展为涡旋,最后喷出<sup>[9]</sup>。Giffith T H等<sup>[10]</sup>也研究提出简化的凹坑内部涡系结构图,如图6所示,将凹坑内分为四个区域,分别为:背风面回流区、迎风面再附区、尾缘上升区和涡脱落区。当基板镀完锌出锌锅之后,气刀对表面进行吹扫,在凹坑内部形成涡系,凹坑内部锌液从涡脱落区喷出,从而使得镀层厚度减薄。

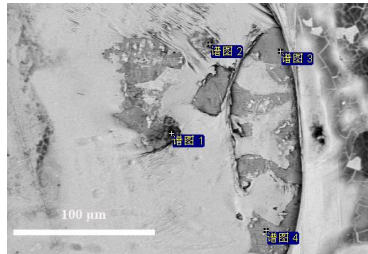
图 3 亮块缺陷能谱分析图

对亮点缺陷存在漏镀现象不同位置进行EDS成分分析,见图3和表2所示。结果表明:4处不同位置的Mn元素富集较为严重,含量分别达到4.78%、1.70%、1.51%和1.34%,远超基板Mn元素平均含量。

综上所述,在表2试验结果中,凹坑漏镀区域出现Mn元素富集分布,含量分别达到4.78%、1.70%、1.51%和1.34%,远超基板Mn元素平均含量,是因为凹坑破坏了基板表面形成的Fe与Fe的氧化物,使得内氧化形成的Mn及Mn的化合物裸露在外,由于这些裸露区域对锌液的浸润性差,从而形成漏镀缺陷。

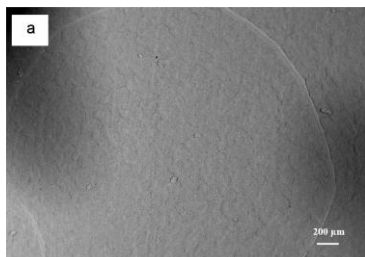
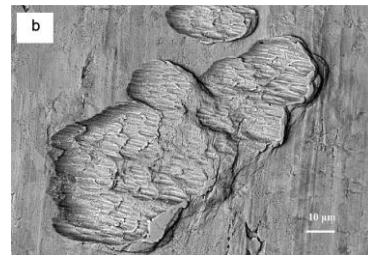
图 4 基板凹坑形貌

为了找到形成亮点缺陷的原因,对亮点缺陷位置采用50%稀盐酸+缓释剂浸泡5 min后清除表面锌层,进行基板形貌分析,去镀层后基板形貌见图4,从图4中可以看出,基板表面整体较为光洁,除在基

板表面可看到一些轻微无规律分布凹坑外,未见其它异常缺陷。

通过确认带钢基板在退火炉入口处表面无凹坑缺陷,说明凹坑来源于炉内。停机检修时发现炉内炉辊存在结瘤现象。检验结瘤物,其主要成分为Fe,说明结瘤物来自带钢。在理想状态下,炉辊表面应保持清洁,这表明结瘤物是由于炉辊与带钢基板之间的粘着磨损,从而从带钢基板转移到炉辊上的。

由于该亮点缺陷是由于炉辊结瘤微颗粒导致基板形成凹坑所致,重点可以采取以下改进措施来减少和控制炉辊结瘤。

**炉辊涂层** 炉辊涂层材料具有高硬度、高弹性模量、高熔点性,可根据不同炉段的工作情况,通过对比分析结瘤情况后,合理选择不同炉辊涂层材料。专利[20]采用CoCrAlY80-85%金属混合物及ZrB<sub>2</sub>(陶瓷)15%~20%组成的炉辊涂层材料,高温烧制后在辊面涂层上形成了更致密的保护膜,提高了炉辊抗铁、锰结瘤性;国内某钢铁企业退火炉内高温段优先采用Al<sub>2</sub>O<sub>3</sub>及CoCrAlYTa组成的炉辊涂层材料,生产高强钢时则优先选择含铬陶瓷作为炉辊涂层材料。

**优化炉内张力和辊型** 优化退火炉内各段不同区域张力,使得钢带在不同区域张力平稳过渡,可以改善带钢向心力 $\sigma$ 和张力的 $T$ 综合作用,减轻炉内带钢与炉辊表面之间产生的滑动,但是滑动不能彻底避免。

**合理控制炉内气氛与露点** 为了防止带钢表面氧化以及高合金钢在带钢表面氧化富集,需要对炉内保护气体进行严格控制。
