GIS 气动机构储气罐内壁防腐质量提升

摘要: 气体绝缘全封闭组合电气(GIS)的户外产品气动机构储气罐热镀锌端盖的内腔出现腐蚀问题,影响产品运行可靠性。经分析确认,腐蚀原因为内壁热镀锌层残留锌渣在清理时造成镀层破损,从而导致防腐能力减弱。通过对图纸的工艺性分析和设计结构的改善,有效缓解了锌渣残留的问题,降低了清理强度,解决了储气罐内壁热镀锌层的腐蚀问题,并验证了方法的实际效果。改善后的储气罐能通过12周期中性盐雾试验,确保了基材的防腐效果。

Improvement of Anti-Corrosion Quality of Inner Wall of Gas Storage Tank of GIS Pneumatic Mechanism

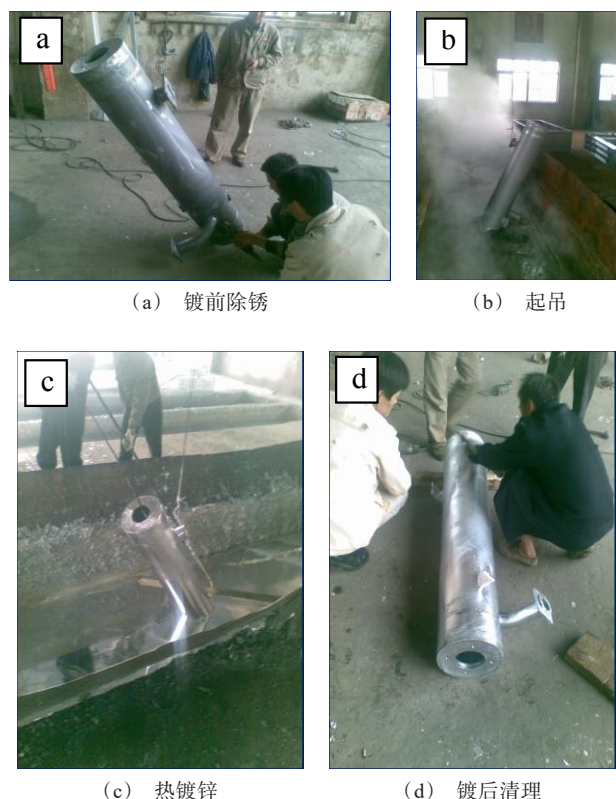
图5 新结构储气罐试制

完成解决方案及分析后,按照新设计图纸完成零件加工,共2件。热镀锌步骤见图5。

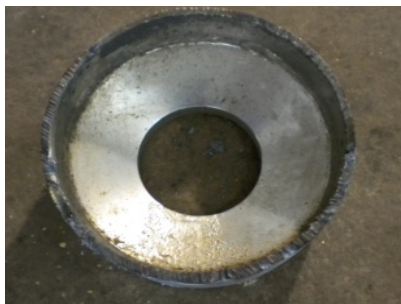
图 6 取样位置

完成热镀锌工序后,在储气罐端盖位置取样(见图6),并在考察部位按照GB/T—10125连续完成12个周期的中性盐雾试验(见图7),试验设备为FQY-025盐雾腐蚀试验箱。由图7可以看出,经过12个周期的中性盐雾试验,热镀锌层表面出现白锈,但无腐蚀缺陷。
