## V2500 发动机燃烧室紧固件银镀层失效机理研究

**摘要:** 为避免 V2500 航空发动机燃烧室紧固件装配过程中造成的损伤及其连接部位发生高温粘连失效, 常采用在紧固件表面镀银来改善其自润滑性能。本文对航空标准紧固件与高温失效紧固件进行对比分析, 利用扫描电子显微镜(SEM)和能谱仪(EDS)分析标准镀银紧固件和高温失效紧固件的微观形貌和元素组成, 研究银镀层的高温失效机理; 研究在腐蚀环境服役条件下, 失效镀银紧固件的微观形貌和元素组成, 分析银镀层的腐蚀失效机理; 开展电化学实验, 对比研究常温和热处理后镍基基片和镀银试片, 通过极化曲线, 阻抗谱及等效电路模型等表征方法, 分析镀银试片的耐腐蚀性能。结果表明: 标准紧固件银镀层的平均厚度为 14.33  $\mu\text{m}$ , 但由于电镀过程中的尖端放电效应, 内螺纹牙顶区, 牙底区, 尾尖区及紧固件外侧区四个典型部位存在厚度不均情况; 银镀层高温失效机理主要分为元素偏析失效、氧通道扩散失效、循环载荷作用失效和热膨胀失效; 在沿海服役环境下, 还存在氯离子所导致的应力腐蚀失效, 电化学实验表明热处理会降低镀银试片的耐腐蚀性能。

## Failure Mechanism of Silver Coatings on Fasteners Developed for V2500 Aero-Engine Combustor

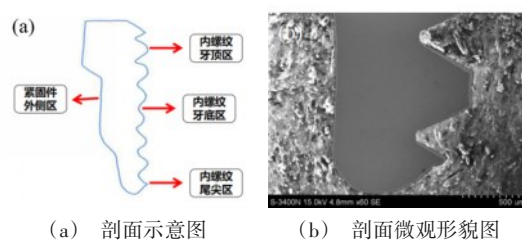
图 1(a) 表示紧固件各部位的示意图,主要分为

4 个典型区域:内螺纹牙顶区,牙底区,尾尖区及紧固件外侧区。紧固件内螺纹和外侧均沉积有银镀层,如图 1(b) 所示。由于银镀层优异的延展性,当螺栓外螺纹和螺母内螺纹的接触表面承受内部的摩擦载荷或外界施加的高压载荷时,螺纹表面的银镀层便会产生塑性变形,对螺纹表面起到有效的保护作用<sup>[13]</sup>。

图 1 标准镀银紧固件形貌示意图

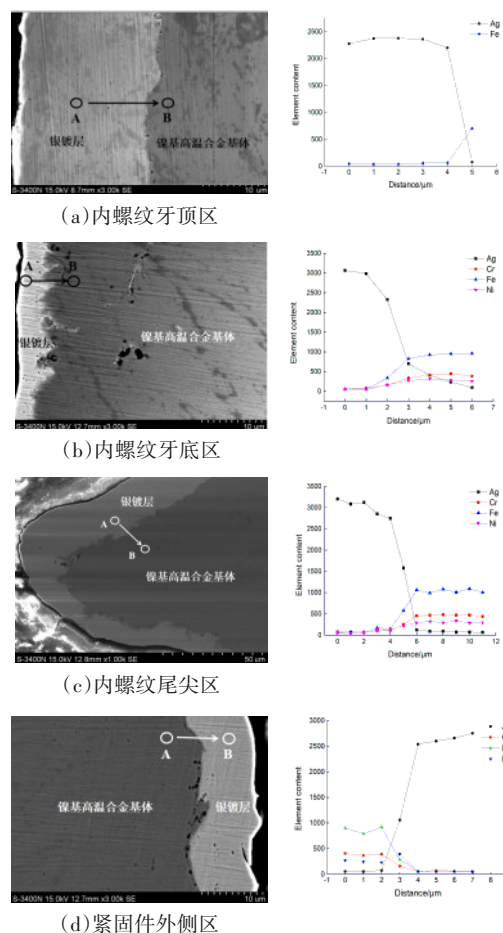
采用线扫描对镀层截面加以分析,研究由镀层(A区)延伸至基体方向(B区)上元素分布的情况,扫描方向如图3中箭头所示。由图3(a)~(d)可知,四个典型区域均出现Ag元素集中在A区,呈连续梯度分布,且沿结合界面向基体方向含量呈递减趋势;Fe, Ni, Cr基体元素集中在B区,沿基体方向含量逐渐升高;对于图3(a)而言,由于线扫描终点位于基体边缘且Ni, Cr基体元素的扩散能力弱于Fe,所以并没有检测到除Fe之外的其余基体元素。线扫描证明了银镀层的确存在,元素分布情况证明了镀层和基体之间存在元素互扩散现象。

图3 标准镀银紧固件元素扩散曲线

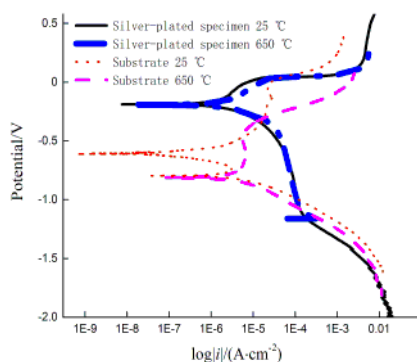
将试片与浓度为 3.5 wt% 的 NaCl 溶液接触, 进行开路电位的测试, 开路电位达到稳定后开始极化曲线的测试。常温和热处理后镀银试片和基片的极化曲线如图 11 所示, 常温和热处理镀银试片的阳极分支均出现了急剧的腐蚀响应, 当阳极极化电位达到 0.05 V 时, 阳极电流突然增大, 表明达到银镀层的点蚀击穿电位, 导致了点蚀的发生, 这两种情况对应的点蚀击穿电位值均为 0.05 V。

图 11 常温和热处理后镀银试片和基片的极化曲线  
Fig.11 Polarization curves of substrates in normal temperature, heat-treated substrates, silver-plated substrates in normal temperature and heat-treated silver-plated substrates

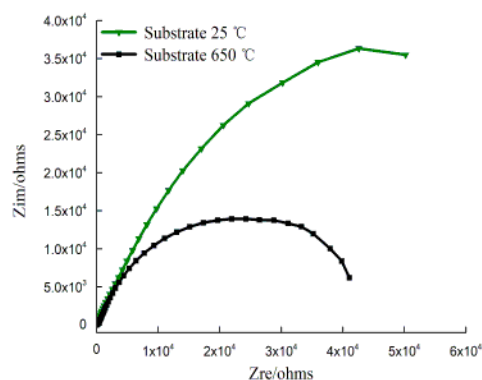
溶液/镀层界面和镀层/基体界面腐蚀情况的分析可以通过建立合理的等效电路模型, 可获得镀层电容和电阻值等与镀层性能及镀层破坏过程有关信息<sup>[25]</sup>。其中阻抗谱曲线的容抗弧半径是评判材料耐腐蚀性的重要指标, 如图 12 和图 13 所示, 常温基片的容抗弧半径大于热处理基片, 常温镀银试片的容抗弧半径大于热处理镀银试片, 相应阻抗值和耐腐蚀性也满足同样规律。

图 12 常温和热处理基片的阻抗谱曲线

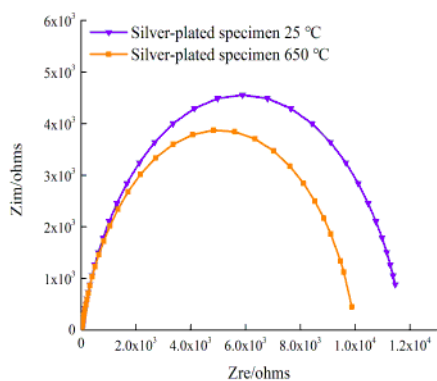
图 13 常温和热处理镀银试片的阻抗谱曲线
