铝合金无氰镀银热震鼓泡原因分析

(中国空间技术研究院, 北京 100094)

Analysis of bubbling phenomenon after thermal shock of cyanide-free silver plating of aluminum alloy

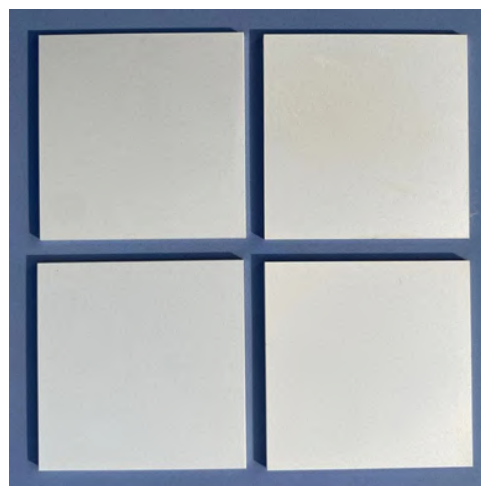
在进行了连续四槽铝合金试片无氰镀银后,得到的试片外观照片如图1所示,所有试片表面覆盖哑光银镀层,镀层无起泡、针孔等缺陷,颜色白亮。镀层厚度测试结果如表1所示,每个试片测3次厚度。仅测试试片朝向阳极板的一面镀层厚度。由表1可知,同一试片的银镀层厚度比较均匀,但受气流位置、极板间距、银离子浓度等影响,不同槽试片的银镀层厚度会有所差别,总体上镀层生长速率稳定。

图1 铝合金无氰哑光镀银试片
