热镀锌丝调直开裂分析及改进措施研究

(1. 天津华源线材制品有限公司, 天津 301636; 2. 太原科技大学 化学工程与技术学院, 山西 太原 030024;
3. 朝阳立德精密机械加工有限公司, 辽宁 朝阳 122000; 4. 辽阳新华标准件制造有限公司,
辽宁 辽阳 111000; 5. 扬中市永新镀业有限公司, 江苏 镇江 212299)

Analysis of straightening cracking of low-carbon hot-dip galvanized wire and the research on improvement measures

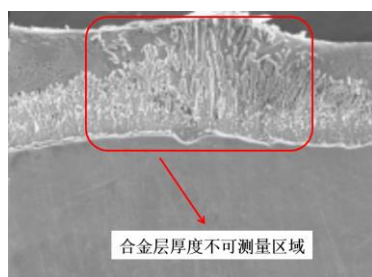
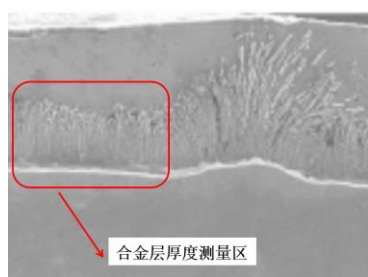
图 7 热镀锌合金层测量示意图

由于 η 相的厚度受到热镀锌池的浓度、热镀锌温度、热镀锌时间、浸镀结束后的水冷状态及热镀锌速度等多种因素的影响, 因此在实际分析过程中, 为避免误差, η 相厚度的测量结果仅供参考, 不予分析。而 Γ 相的厚度非常薄, 测量起来比较困难, 误差非常大, 也不予分析。本实验中仅分析热镀锌反应层中的两相 ζ 相和 δ 相以及由这两相组成的合金层的厚度, 如图7。

(a) 合金层厚度不可测量区域

(b) 合金层厚度测量区域
