一例镀层附着力不良引起的高压开关产品放电问题分析

摘要: 高压开关设备内核心零部件压气缸为 6063 铝合金材质, 外表面进行电镀银层, 内腔进行硬质阳极氧化处理。本文针对该零件电镀银层脱落造成放电的一起事故, 通过对镀层脱落部位基体及脱落镀层底面进行成分分析, 确定剥离部位为中间过渡铜层。通过对不合格零部件加工过程排查, 确定此次放电的原因是压气缸工装挂具导电不良造成银镀层附着力不良, 高压开关设备运行过程中, 镀层经受外力反复摩擦脱落, 引起产品放电。后期为规避此类问题, 提出了该类核心零部件电镀银过程中, 关键控制点及问题的规避方案, 为电镀银表面处理产品工艺过程控制, 提供参考依据。

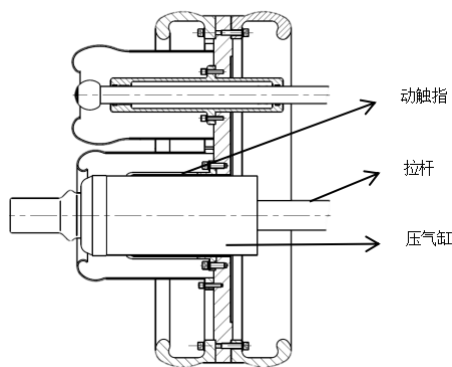
图1 装配结构示意图

压气缸作为高压电器产品内核心零部件，在产品内位置，如图1所示。外表面与动触指滑动接触导电，需进行镀厚硬银处理。同时，内腔为屏蔽电场，需进行硬质阳极氧化处理，提高绝缘屏蔽性能^[10]，该零件在设备开断过程中与配套零件相互运动、传输电流起着关键作用。产品运行过程中，当有异物产生，会造成尖端放电^[11]，本论文就针对一次高压电器产品放电事故原因进行深度调查、分析，并提出后期解决办法。
