# 热镀锌 S350GD 大锌花表面亮点缺陷原因 分析及改进措施

**摘要:** 针对热镀锌 S350GD 大锌花表面亮点缺陷, 采用扫描电镜、能谱仪分别对亮点缺陷微观形貌、微观成分及去除亮点镀层后的基板形貌进行观察分析。结果表明: 由于炉辊结瘤微颗粒在带钢表面形成凹坑, 凹坑内部锌液在气刀吹扫作用下, 从涡脱落区喷出, 导致镀层厚度减薄, 从而使得缺陷形貌为凹坑状; 凹坑内镀层表面未被光整到, 镀层表面粗糙度更小, 容易反射光线, 肉眼看起来更为明亮而形成亮点缺陷; 凹坑破坏了带钢表面形成的 Fe 与 Fe 的氧化物, 使得内氧化形成的 Mn 及 Mn 的化合物裸露在外, 裸露区域对锌液浸润性差, 从而凹坑内部镀层形成漏镀缺陷; 可从合理选择炉辊涂层、优化炉内张力和辊型及控制炉内气氛与露点等方面来减少和控制炉辊结瘤, 改进亮点缺陷。

## Analysis of the cause of bright spot defects of S350GD with large zinc flower and improvement measures

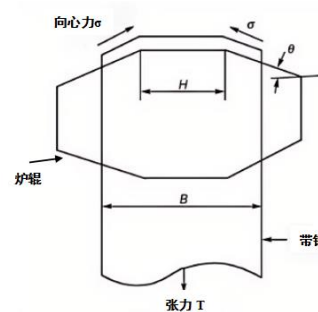
图 5 带钢向心力及张力示意图

通过确认带钢基板在退火炉入口处表面无凹坑缺陷,说明凹坑来源于炉内。停机检修时发现炉内炉辊存在结瘤现象。检验结瘤物,其主要成分为Fe,说明结瘤物来自带钢。在理想状态下,炉辊表面应保持清洁,这表明结瘤物是由于炉辊与带钢基板之间的粘着磨损,从而从带钢基板转移到炉辊上的。

在钢卷生产中,炉辊辊型设计为一定凸度用来保证带钢稳定。其目的主要为两方面,第一可以减轻热凸度对稳定性的影响;第二可以在带钢上形成一个向心力 $\sigma$ ,避免带钢跑偏。带钢在生产时也有一个张力 $T$ 。在向心力 $\sigma$ 和张力的综合作用下,带钢与炉辊会产生滑动,使得带钢表面金属或者氧化物转移到炉辊上(如图5所示)。金属或氧化物不断积累,从而形成结瘤<sup>[6]</sup>。对于Mn含量高的钢种,在退火炉内还可能发生选择性氧化,优于Fe,形成MnO。MnO会与炉辊涂层里的 $Al_2O_3$ 形成一种新的共晶产物,该产物黏附性好、熔点低,也可聚集形成结瘤<sup>[7]</sup>。炉辊上的结瘤物将表面形态复刻到钢卷基板表面,从而形成凹坑。

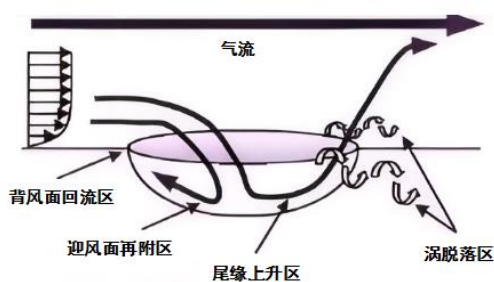
图6 凹坑内部区域分布图<sup>[10]</sup>

首先分析凹坑内镀层减薄原因。冷硬卷基板进入退火炉后,表面由于炉辊结瘤微颗粒形成凹坑,形成凹坑后,流体的流动边界层和传热边界层会被破坏,使得流体再附着时形成的粘性底层厚度减小,流体的自由剪切层发展为涡旋,最后喷出<sup>[9]</sup>。Giffith T H等<sup>[10]</sup>也研究提出简化的凹坑内部涡系结构图,如图6所示,将凹坑内分为四个区域,分别为:背风面回流区、迎风面再附区、尾缘上升区和涡脱落区。当基板镀完锌出锌锅之后,气刀对表面进行吹扫,在凹坑内部形成涡系,凹坑内部锌液从涡脱落区喷出,从而使得镀层厚度减薄。

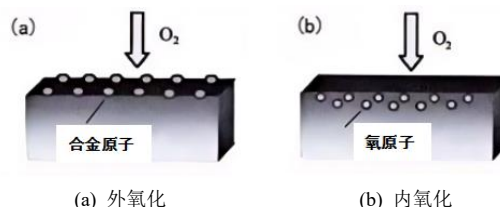
图7 外氧化和内氧化示意图<sup>[11]</sup>

二是凹坑内部存在漏镀现象。基板成分Mn元素含量高,为1.20%。在退火炉内,Mn元素会优先与炉中气体中 $O_2$ 反应,在带钢表面形成Mn的氧化物,这就是选择性氧化。在退火阶段,钢板会经历一个加热至高温的过程。在这个过程中,钢中的合金成分会向表面迁移,并与 $O_2$ 发生反应,形成一层表面氧化物。这种现象被称作外氧化。此外, $O_2$ 还会进一步渗透到钢的次表面区域,与合金成分反应,形

成次表面氧化物层,这一过程则被定义为内氧化(如图7所示)<sup>[11]</sup>。当合金元素在钢板表面发生外氧化,形成表面氧化物时,会降低带钢表面与锌液的浸润性,妨碍 $Fe_2Al_3$ 抑制层的形成,从而导致钢带表面的可镀性下降,引发漏镀缺陷<sup>[12]</sup>。

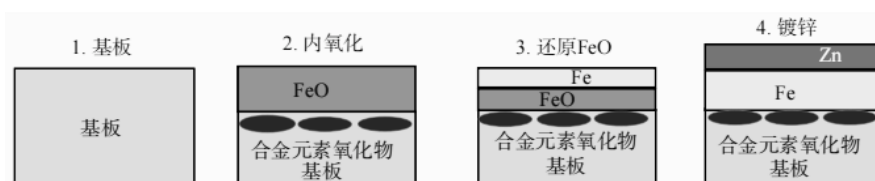
图8 预氧化原理示意图<sup>[18]</sup>

该产线生产S350GD大锌花产品时选择的是第二种方法,在镀锌线退火炉增设加湿装置,使得带钢表面具有较高的氧分压,将钢卷表面选择性氧化转化为次表层选择性氧化,使Mn等易氧化的元素在带钢次表层氧化,使带钢表面形成一层Fe氧化物,原理如图8所示<sup>[18]</sup>。

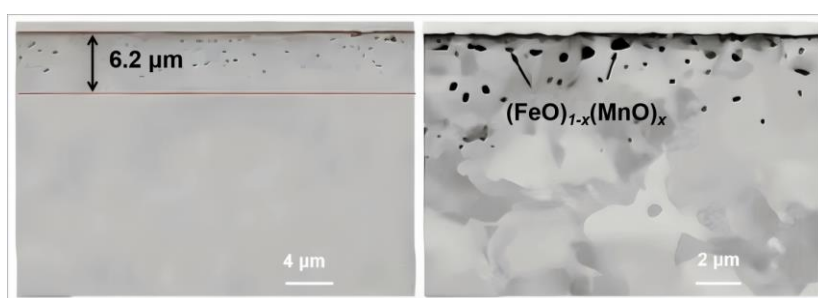
图9 内氧化化合物分布情况<sup>[19]</sup>Fig.9 Distribution of internal oxidation compounds<sup>[19]</sup>

文献<sup>[19]</sup>研究了Fe-2Mn内氧化化合物沿基板厚度方向的分布情况,主要的化合物分布深度达到

6.2  $\mu\text{m}$ ,如图9所示。

综上所述,在表2试验结果中,凹坑漏镀区域出现Mn元素富集分布,含量分别达到4.78%、1.70%、1.51%和1.34%,远超基板Mn元素平均含量,是因为凹坑破坏了基板表面形成的Fe与Fe的氧化物,使得内氧化形成的Mn及Mn的化合物裸露在外,由于这些裸露区域对锌液的浸润性差,从而形成漏镀缺陷。
