超声波辅助锌-锰系磷化处理对45钢法兰形貌与耐腐蚀性能的影响

摘要:为减轻45钢法兰表面锈蚀,对法兰进行锌-锰系磷化处理,并在磷化过程中辅助超声波震荡。表征了磷化处理后法兰的宏观形貌和微观形貌,分析了磷化膜表面元素组成,并测试了未经磷化处理和磷化处理后法兰的耐腐蚀性能。结果表明:磷化处理后法兰呈均匀一致的深灰色,表面致密,晶粒呈棒状和条状。磷化膜的厚度约13.4 μm ,元素组成主要为Zn、P、O和Mn,各元素在磷化膜中呈较均匀分布。磷化处理后法兰的耐腐蚀性能明显优于未经磷化处理后法兰,盐雾试验48 h后,磷化处理后法兰的锈蚀面积较小,另外其腐蚀电位、腐蚀电流密度和低频区的阻抗值等指标也较好。

Effect of Ultrasonic-Assisted Zinc-Manganese Phosphating Treatment on Morphology and Corrosion Resistance of 45 Steel Flange

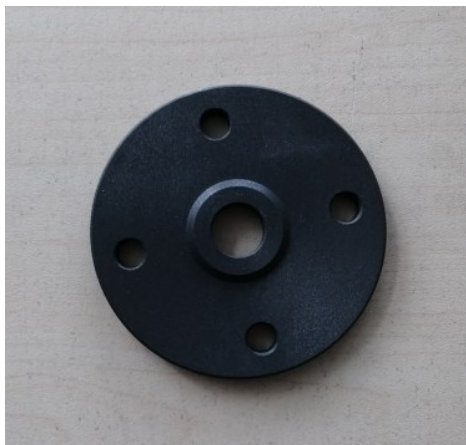
图1 磷化处理后法兰的宏观形貌

Fig.1 Macro-morphology of the flange after phosphating treatment

图1为磷化处理后法兰的宏观形貌。可以看出,磷化处理后法兰呈较均匀一致的深灰色,磷化膜对基体的覆盖率接近100%,无肉眼可见的缝隙和孔洞等宏观缺陷。

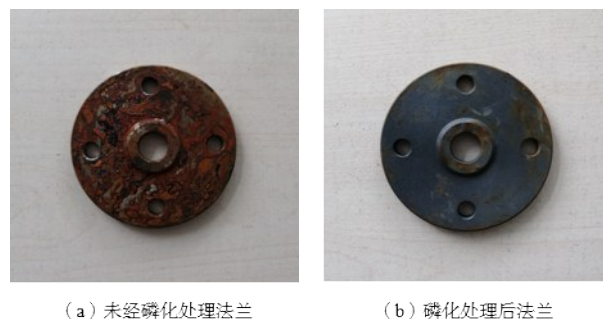
图4 48 h盐雾试验后的宏观形貌

Fig.4 Macro-morphology after 48 h salt spray test

理法兰作为对比样件,在相同的条件下进行48 h盐雾试验。如图4所示,48 h盐雾试验后,未经磷化处理法兰表面出现了很多锈斑,锈蚀面积几乎占100%,而磷化处理后法兰表面的锈蚀面积较小,只有局部的、未连成片的锈斑。
