## 激光熔覆再制造镍基合金层的组织和性能研究

**摘要:** 采用激光熔覆再制造技术在 316L 基材上开展多层镍基合金梯形槽试验研究, 分析了修复区的物相组成和显微组织结构, 研究了修复区的组织变化对熔覆层的显微硬度和耐腐蚀性能的影响。结果表明, 修复区与基材呈现良好的冶金结合, 其结合区的组织主要为胞状晶和柱状晶, 熔覆层内的组织主要为柱状晶和等轴晶; 晶粒内部具有较高的位错密度且以小角度晶界为主; 修复区的平均显微硬度约为基材平均显微硬度的 2.23 倍; 相较于基材, 修复区具有更好的耐腐蚀性能。

## Research on microstructure and properties of Ni-based alloy layer for laser cladding remanufacturing

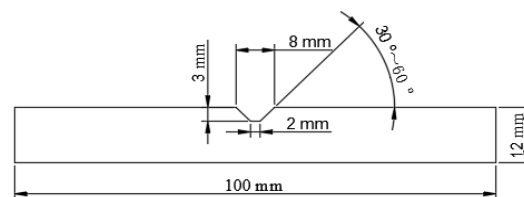
图1 梯形槽示意图

Fig.1 Schematic diagram of trapezoidal groove

基于前期的工艺实验及相关研究,采用多层多道激光熔覆工艺,工艺参数为:第一层激光功率  $P=1.8$  kW,第二、三层激光功率  $P=2.2$  kW,扫描速度为  $v=5$  mm/s,送粉量为  $F=30$  g/min,光斑直径  $r=4$  mm,搭接率  $\eta=50\%$ ,Z 轴抬升量  $\Delta Z=1$  mm,制备过程中全程氩气保护。为模拟真实的再制造过程,选取典型的梯形槽为研究对象,试验前先在基板上加工出梯形槽,其尺寸如图 1 所示,梯形槽表面用砂纸打磨,用丙酮清洗干净表面油污,烘干备用。由于缺口的深度在 3 mm 左右,单层激光熔覆修复的厚度约为 1 mm 左右,因此,采用三层激光熔覆再制造工艺,从而获得 3 mm 厚的修复区。

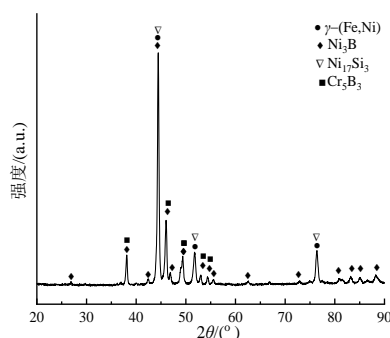
图2 修复区的XRD图谱

Fig.2 XRD pattern of the repaired zone

图2为激光熔覆再制造修复区的XRD图谱,经分析其相组成为  $\gamma$ -(Fe, Ni)、 $\text{Ni}_3\text{B}$ 、 $\text{Cr}_5\text{B}_3$  和  $\text{Ni}_{17}\text{Si}_3$  四

种相,由于316L基材的稀释作用,基材与修复区之间产生了相互扩散,基材中的Fe元素进入了熔池,导致在熔覆层中发现 $\gamma$ -(Fe, Ni)固溶相,相关研究表明, $\text{Ni}_3\text{B}$ 、 $\text{Cr}_5\text{B}_3$ 和 $\text{Ni}_{17}\text{Si}_3$ 等物相的存在有助于改善或增强修复层的性能。

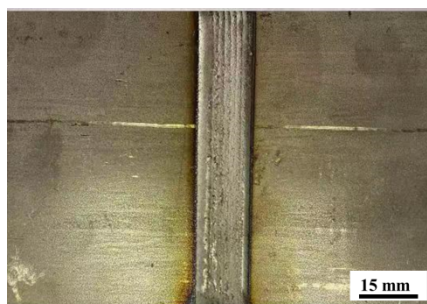
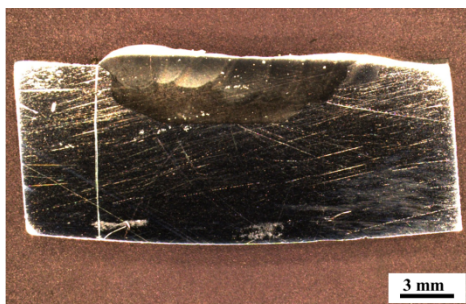
(a) 表面

(b) 横截面

图3 修复区的宏观形貌

Fig.3 Macroscopic morphology of the repaired zone

激光熔覆再制造多层镍基合金的宏观形貌如图3所示,其中图3(a)为表面形貌图,图3(b)为截面形貌图。可以观察到,在梯形槽区域实现了连续完整的激光熔覆再制造,修复区整体形貌良好,表面较为平整,不存在个别小区域未完全填满的现象;修复区和基材结合牢固,未发现裂纹和未熔合现象。

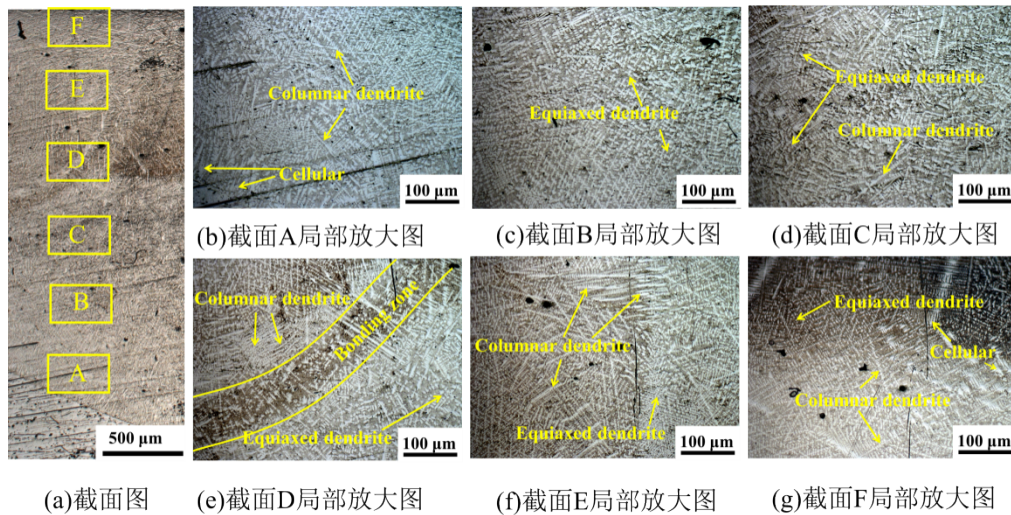
图4 修复区的微观组织

Fig.4 Microstructure of repaired zones

激光熔覆再制造区域的截面微观组织如图4所示。其中图4(a)为修复区域的整体微观结构图,可以观察到修复区与基材形成了良好的冶金结合,在整个修复区域发现了一些大小不一的气孔随机分布,这主要是熔池中的C原子与空气中的O原子的化学反应生成CO,由于激光熔覆加工冷却速度快的特点,使得在熔池的凝固过程中已溶解的CO等气体来不及逃逸,从而产生一定数量的微小气孔<sup>[13]</sup>。图4(a)中A~F区域的局部放大图分别对应图4(b)~图4(g),从图4(b)可以明显观察到熔覆层与基材之间的熔合线,且在交界面形成了耐腐蚀性较强的胞状晶,表明两者之间形成了充分的冶金结合,在修复区的底部,由于靠近底部区域温度梯度很高,熔池底部的液态金属与大面积的基材接触产生激冷效应,晶粒形核在垂直于熔合线方向上以胞状晶方式生长,由于激光熔池的传热特点,当激光束离开熔池后,液态金属迅速从熔池底部向顶部外延式生长,其组织呈现典型的柱状晶特征。在图4(c)和

(d)中,第一层和第二层的中上部区域发现大量不规则的等轴枝晶,这主要是因为多层激光熔覆的过程中,已凝固的熔覆层充当了后面熔覆层的基体,使得该层经历着激光重熔处理,顶部区域的组织结构重新熔化再凝固,根据“成分过冷”理论分析,由于熔覆层中本身存在大量热量,温度梯度很小,固相散热能力较弱,随着液相中的溶质原子越来越富集,导致成分过冷逐渐增大,当成分过冷大到形成非均匀形核时,得到的凝固组织便呈现为等轴枝晶;此外,根据过渡区域的特征分析,可以明显地区分层与层之间的分界线(图4(e)),该区域发现形状、大小不一致且无序的柱状晶,表明后续的激光扫描对该区域的组织结构产生了明显的影响,但是柱状晶的生长特性没有发生变化。从图4(f)中可以观察到在交界线以上的区域分布着大量致密且粗细不一的等轴晶和长短不一的柱状晶,在顶部区域内,除等轴晶和柱状晶外,还存在一定数量的胞状晶,如图4(g)所示。从观察结果分析,激光熔覆再制造区域的微观组织并不是自下而上有序分布着平面晶、胞状晶、柱

状晶和等轴晶,与单纯的多层多道激光熔覆增材制造所形成的微观结构存在一定的差异<sup>[15]</sup>;主要是因为梯形槽两侧为大面积的316L基材,再制造过程中温度场分布与在空气中存在差异,温度梯度的改变

导致微观组织结构发生了变化,在熔化、冷却、凝固、再熔化、再冷却、再凝固这一复杂的热历程中梯形槽形状的基材与修复层之间相互形成了扩散,产生了更为复杂的稀释效应,使微观组织结构产生变化。

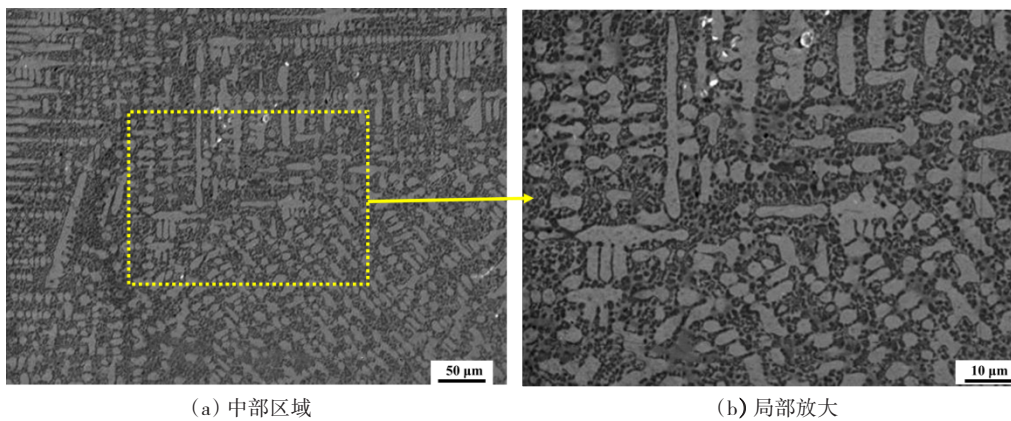
(a) 中部区域

(b) 局部放大

图5 中部区域及局部放大SEM形貌图

Fig.5 SEM images of the middle region and its local magnified image

为了更加清晰的了解修复区的微观组织结构,对其中间区域进行分析,如图5所示。从图5(a)中可以观察到枝晶的生长大致可分为 $0^\circ$ 、 $30^\circ$ 和 $90^\circ$ 3个方向,柱状晶的大小、形貌均不完全一致,等轴晶的大小也不一样,表明在多层激光熔覆再制造过程

中存在着复杂多变的温度梯度、冷凝速率和晶粒生长速率。从放大视图5(b)中观察到更为细化的枝晶和枝晶间组织,表现为块状、棒状和一些不规则的椭圆状,形成网状的共晶组织结构,部分柱状枝晶尚未生长完全,表现为长条胞状。

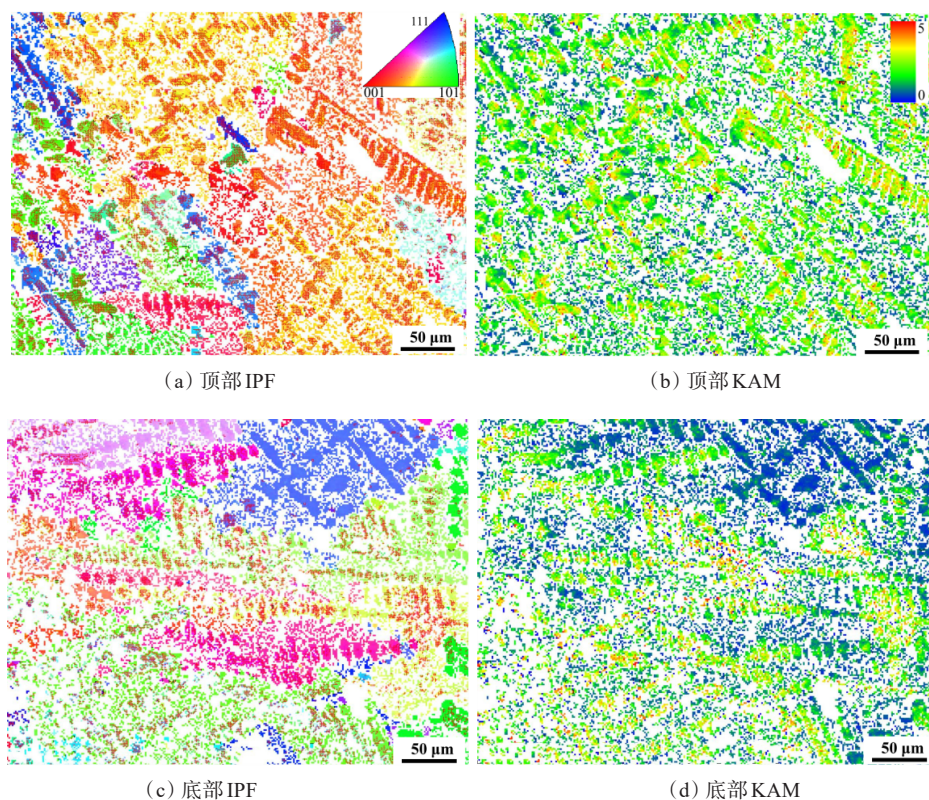
图6 修复区的IPF图和KAM图

Fig.6 IPF and KAM charts of the repaired zone

反极图(inverse pole figure, IPF)如图6(a)、(c)所示,图中不同颜色代表着晶粒的不同取向,局域平均取向差(kernel average misorientation, KAM)如图6(b)、(d)所示,反映了应变集中程度的变化,不

同颜色代表着试样中的取向差区域不同,从蓝色到绿色表示位错密度由小到大<sup>[16]</sup>。

从IPF图中可知,由于激光熔覆过程中存在着复杂的温度场变化,枝晶并不以 $\langle 100 \rangle$ 方向择优生长,而是在 $\langle 101 \rangle$ 和 $\langle 111 \rangle$ 方向上生长;在局部的微

小区域内,由于温度场的变化不大,先形成的枝晶对后续枝晶的生长取向产生了影响,使得该区域的晶粒取向相同。从图6(b, d)中观察到底部和顶部具有较高的KAM值,表明该区域的组织结构具有较高的位错密度,其原因在于梯形槽的结构有更好的导热效果,在凝固过程中,温度下降得更快,过冷

度更大,形成了更高密度的位错;同时,过冷度的增大有利于提高形核率,细化枝晶,缩小晶粒尺寸,增加晶界数量,增大位错运动的阻力,从而提高其强度<sup>[17]</sup>。晶界类型统计如图7所示,可以看出,小角度晶界占比在顶部和底部区域分别为97.9%和97.1%,表明晶粒内部以小角度晶界为主,由于小角

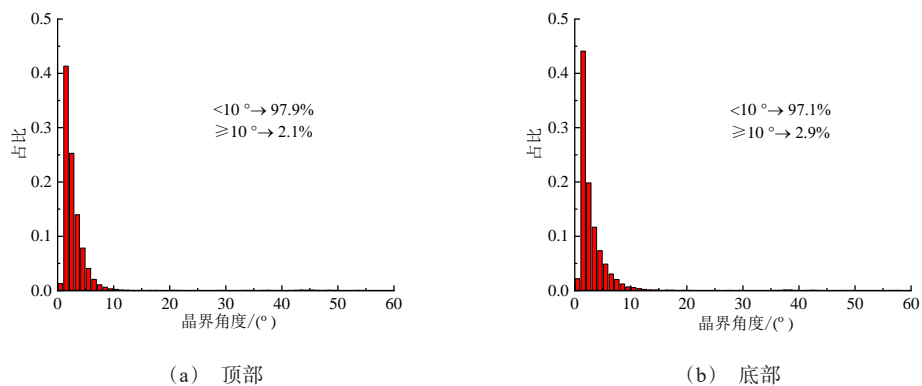
图7 晶界类型统计图

Fig.7 Statistics graphs of grain boundary types

度晶界的界面能较低,有助于提高该区域的耐腐蚀性能<sup>[18]</sup>。

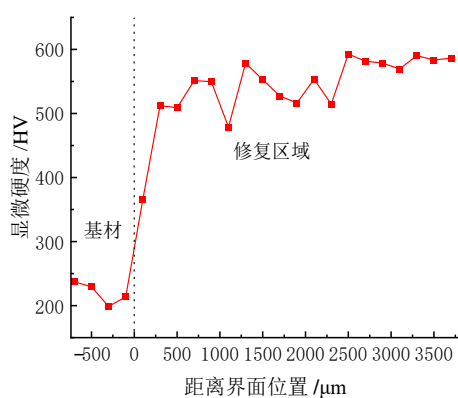
图8 再制造区域截面显微硬度

Fig.8 Microhardness of the cross-section in remanufacturing area

图8为再制造区域从基材到修复区顶部的维氏硬度分布图。可以观察到显微硬度从基材到修复层呈上升趋势,表明修复区的显微硬度明显优于基材,但在修复区域的显微硬度存在明显的波动,这与该区域的微观组织结构分布有关,由于制备过程中温度梯度和热历程的不同,熔覆层内及层与层交界区域的微观组织和形貌产生了差异,影响了显微硬度分布;另外每层的中间区域由于枝晶的分布及枝晶间的微观结构不同,导致微区的显微硬度分布存在差异,顶部等轴晶区域的显微硬度高于中部粗大的柱状晶;在每一层的底部区域,由于先形成的熔覆层充当了后面熔覆层的基体,基体表层材料的融入,存在一定程度上的界面软化,因此显微硬度产生了微小的下降。修复区域的平均显微硬度大约为551.50 HV,约为基体平均显微硬度的2.23倍,显微硬度总体的提升对提高再制造试样的性能具有重要的影响<sup>[19]</sup>。

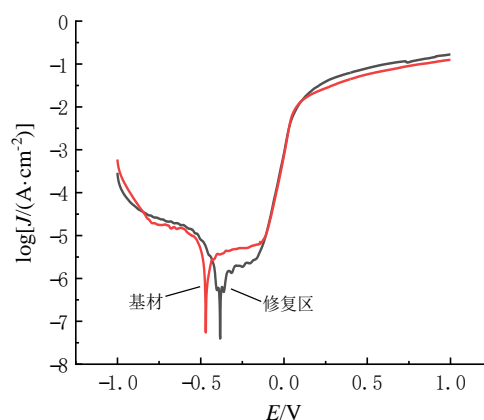
图9 316L基材和修复区在3.5%NaCl溶液中的极化曲线

Fig.9 Polarization curves of 316L substrate and repaired zone in 3.5% NaCl solution

图9为316L基材和修复区域在3.5% NaCl溶液中的塔菲尔极化曲线,根据电化学腐蚀原理,材料的耐蚀性与自腐蚀电流密度 $I_{\text{corr}}$ 和自腐蚀电位 $E_{\text{corr}}$ 相关,自腐蚀电流密度越小,材料的腐蚀速率越慢,自腐蚀电位的值越正,材料的腐蚀倾向越小,从图中可以看出,修复区的 $I_{\text{corr}}$ 为 $2.829 \times 10^{-6} \text{ A/cm}^2$ , $E_{\text{corr}}$ 为

-0.383 V;基材的 $I_{\text{corr}}$ 为 $1.248 \times 10^{-5} \text{ A/cm}^2$ , $E_{\text{corr}}$ 为-0.469 V,修复区域的自腐蚀电流密度 $I_{\text{corr}}$ 小于316L基材,自腐蚀电位 $E_{\text{corr}}$ 比基材更趋于正向,可见,修复区的耐腐蚀性能明显强于316L基材<sup>[20]</sup>。
